Bilder från hur kopparytorna ser ut efter 18 år i det Schweiziska FEBEX-försöket.

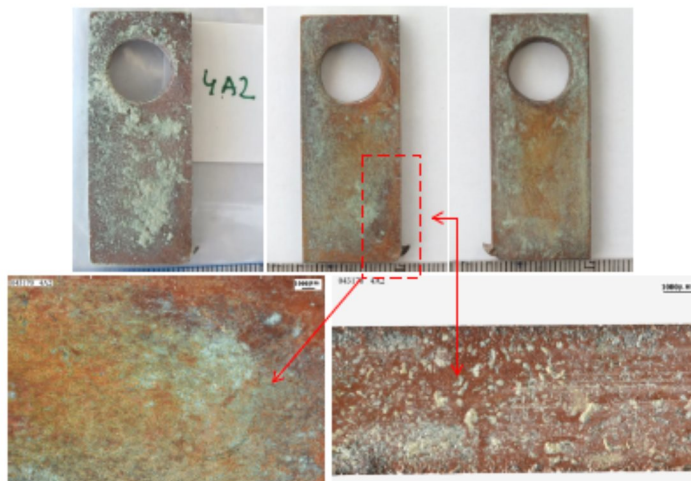
Bild 1 kopparkorrosion FEBEX-försöket

Det är djup korrosion $\approx 0,1$ mm och korrosionen är i form av allvarlig gropfrätning.
