## LOT-FÖRSÖK: S2 OCH A3

Svagt bidrag från LOT-försöket kring frågan  
om kopparkorrosion i slutförvarsmiljö

Jessica Lindén, Miljörelsens kärnavfallssekretariat, Milkas  
Civilingenjörstudent vid Luleå tekniska universitet. 4 februari 2021

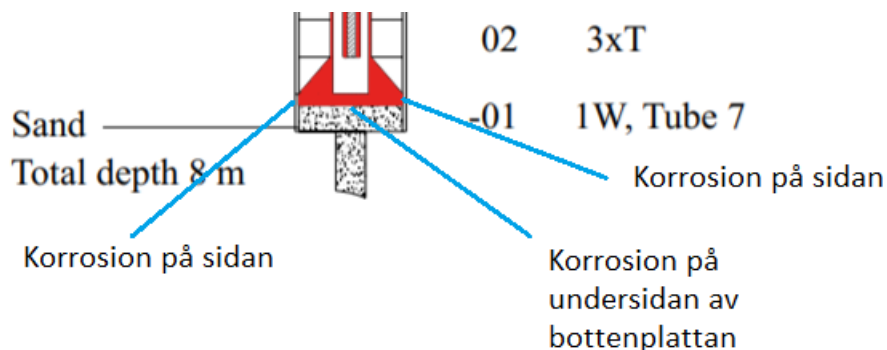
Lånad bild från SKB:s rapport TR-20-14, med egna markeringar och noteringar. Notera att det inte står i rapporten vart korrosionen på sidan skett i relation till titantuberna tredimensionellt sett, sidostrecken är godtyckligt placerade.

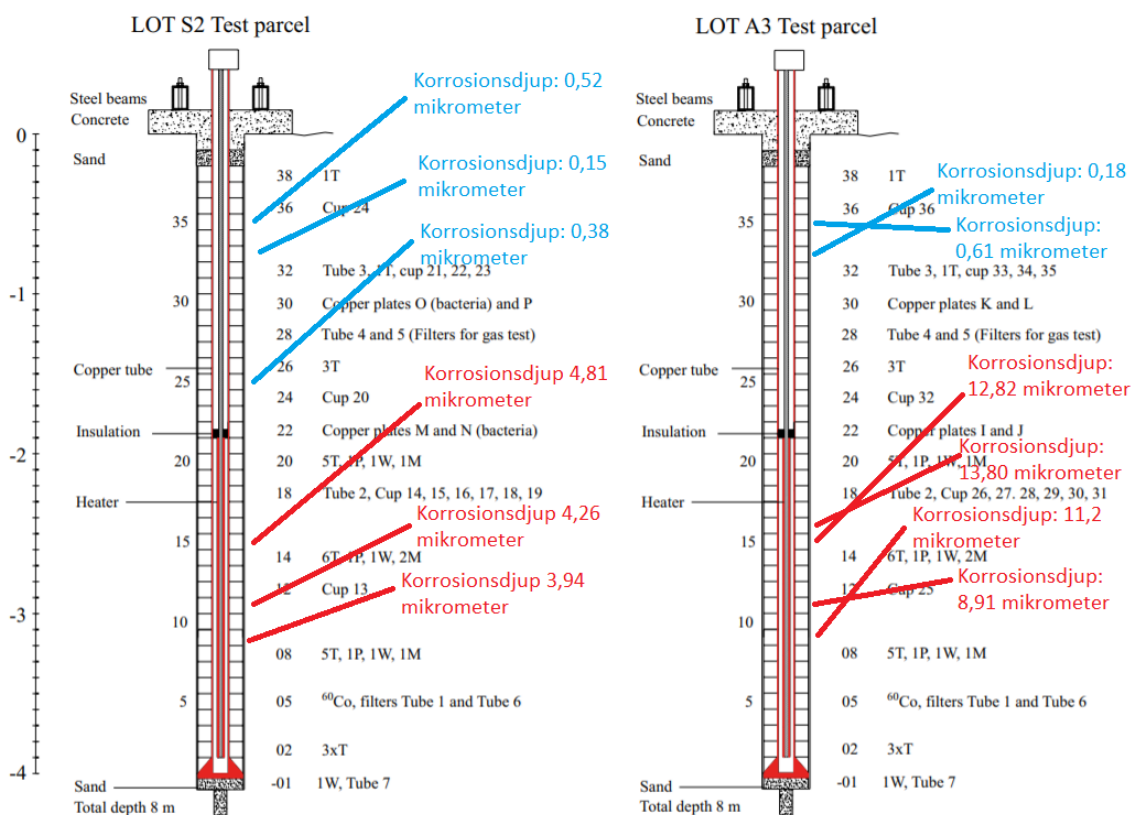
Enligt SKB är korrosionsdjupen på den varmaste delen av kapseln S2 – vid 70 till 90 grader celsius – 3,9-4,8 mikrometer. I A3:s kapsel så var korrosionsdjupen på den varmaste delen

av kapseln – vid 100 till 120 grader celsius – 8,9-13,8 mikrometer. Korrosionsdjupen var mindre på de svalare delarna av kapseln. Detta tog man reda på via XRF-metod (X ray fluorescence spectroscopy) samt SEM-EDS, vilket innebär att man tittar på de korrosionsprodukter som hittats i bentonitleran lokalt, för att kunna avgöra korrosionsdjupen på utsidan av kapseln. Denna metod är inte standardiserad enligt SKB, så olika laboratorier som gör detta försök kan få olika resultat.

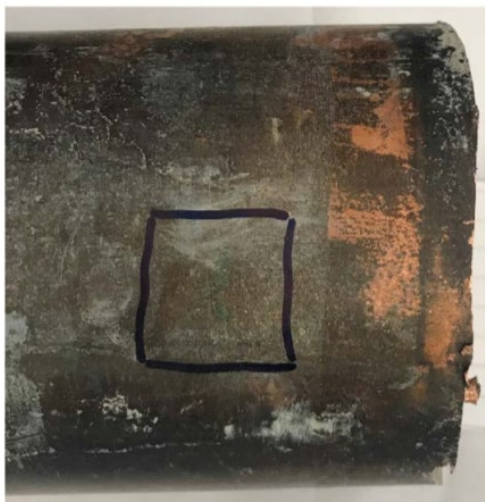
*Figure G-1. Sample area 1 from pipe A3.*

Rutan skars ut med bandsåg, och den skars vidare i avlånga bitar och det är de som analyserats vidare med EDS-analys (SKB TR-20-14). Samtliga bilder tycks vara från ovansidan av kapseln, dvs. de delar av kapseln som varit längst ifrån värmaren. Korrosionsforskare vid KTH, Szakálos och Leygraf, efterfrågar bilder och analys av tvärsnitt av kapseln där värmaren varit och där korrosionen antagits varit som störst, dvs. nere vid bottenplattorna (Szakálos, Leygraf, 2020).

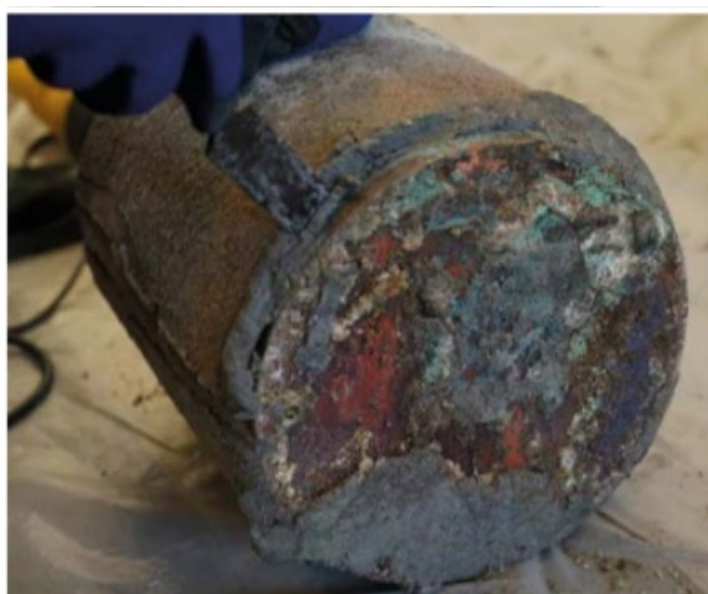
*Bottenplattan för A3. Bild lånad från SKB:s rapport TR-20-14.*

Det blågröna är enligt SKB  $Cu(OH)_3Cl$ , baserat på analys med XRD samt SEM-EDS (SKB TR-20-14). Det syns på undersidan av bottenplattan av både S2 och A3 samt på sidan av bottenplattan av A3. Bottenplattorna har på undersidan enbart varit i kontakt med sand och inte med bentonitleran.

Enligt SKB har syre kommit från porositeter och luftfickor i sand och i andra utrymmen mellan kapseln och leran, samt att det har tillförts syre löpande under de första 4 månaderna innan vatten och värme slogs på och att det är därför det är så stor mängd korrosion. SKB menar också att syret har kommit via titantuberna som var "öppna" i 4 månader och att det kan ha skapat en galvanisk cell mellan titantuberna och kopparkapseln:

Enligt KTH-forskarna Peter Szakálos och Christofer Leygraf så finns en del felaktigheter med detta. Grundvatten har mikrobiell aktivitet som konsumerar syre, och ifall det varit tillgång till syre via fickor i sanden exempelvis, så borde dessa ha konsumerats inom några dagar och syrefria förhållanden borde uppstått nästan direkt. Vidare menar Szakálos och Leygraf att SKB implicerar att det funnits upplöst syre i grundvattnet som orsakat korrosionen, vilket inte är möjligt eftersom grundvatten inte innehåller upplöst syre. Szakálos och Leygraf menar att det enda möjliga sättet korrosionen har skett på är via syrefritt vatten och inte via upplöst syre i grundvatten, eftersom  $Cu(OH)_3Cl$  samt  $CuO$  är termodynamiskt stabila i syrefritt vatten. Kärnan i detta är frågan om koppar korroderar i syrefritt vatten eller inte, SKB menar att det inte gör det (Hedin, A., Boman, M., mfl. 2018) medan Szakálos och Leygraf menar att det gör det (Szakalos, Leygraf, 2007). Det är en frågeställning som bör studeras mer och framförallt väldigt detaljerat, utanför LOT-försöket.

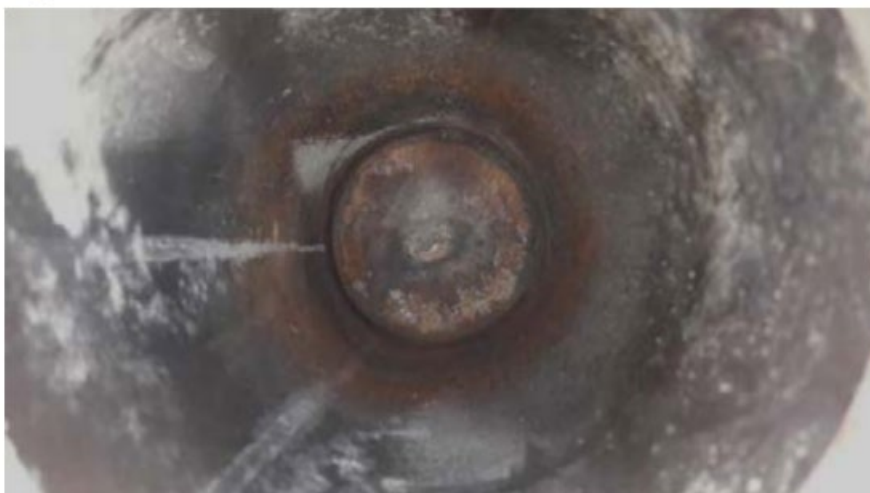
## Pipe interior bottom A3

Ovansidan av bottenplattan (som ju är insidan av kapseln) har varit exponerad för atmosfären i Äspötunneln under hela experimentet. Det innebär att insidan av kapseln har varit utsatt för fukt och syre under 20 år. Det är alltså inte så konstigt att det finns korrosion på insidan av kapseln.

*Insida av kapseln A3. Bild lånad från SKB:s rapport TR-20-14.*

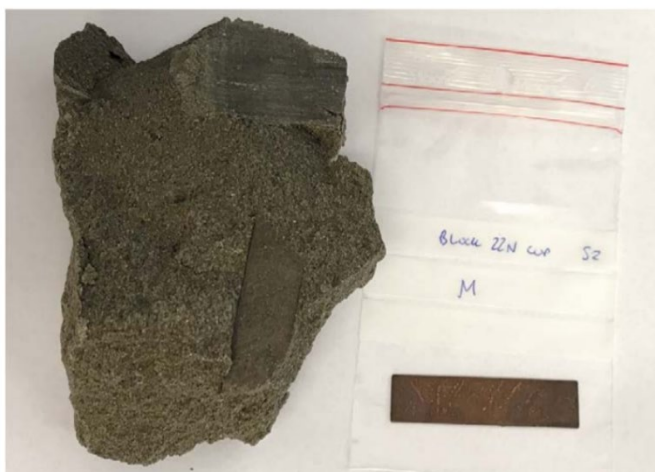
*Figure 3-6. Corrosion coupon S2/M with surrounding bentonite clay.*

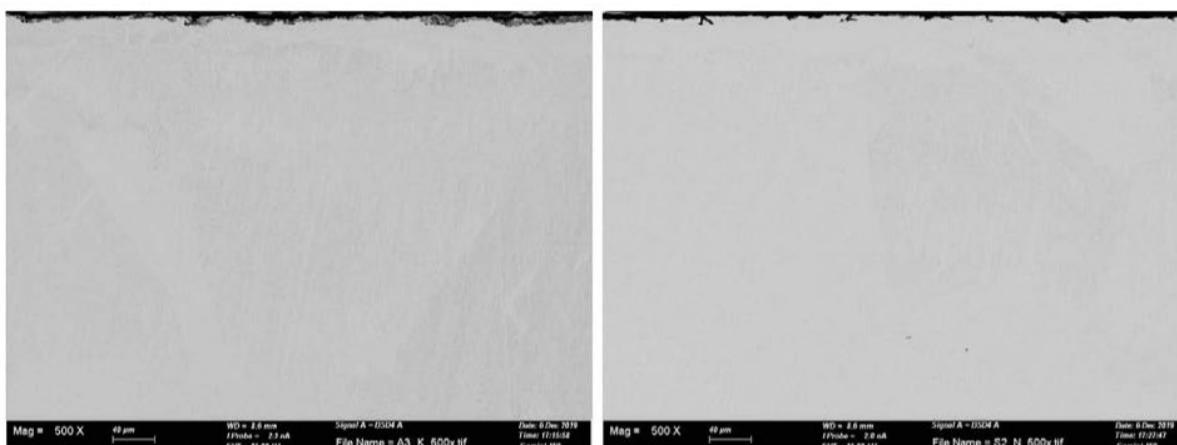
Man tog ett kopparbleck från A3 (bleck K) och ett från S2 (bleck N) och skar dem itu för att kunna se halten av ämnen och se eventuella gropar från korrosion. Man hittade gropar som kännetecknar korrosionstypen gropfrätning. Båda blecken hade chalkosit och S2/N hade ett lager av korrosionsprodukten cuprit.

Figure 3-11. SEM image of cross-section of coupons A3/K (left) and S2/N (right), magnification  $\times 500$ .
