dnr: M2018-00217/Me och M2018/00221/Ke

Om man jämför bilderna från de upptag av kapslar/provbitar i LOT-försöken från sommar 2011 med hösten 2019 kan man från bilderna avgöra att det har skett en märkbar korrosion under denna tid. Den korrosion som har skett fram till 2011 kunde förklaras med det syre som fanns instängd när man förslöt försöket. Den korrosion som skett efter 2011 har orsakats antingen av läckage av syre in till kapseln (vilket inte är så troligt pga. den bakteriella aktiviteten som finns inne i berget) eller korrosion av koppar i en syrefri miljö. Den säkerhets analys som SKB gjort tar varken hänsyn till ett läckage av syre eller att den korrosionen av koppar som sker i en syrefri miljö.

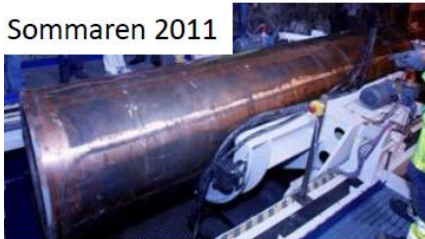
Sommaren 2011

Den slutsats man måste dra är att det har skett en betydande korrosion mellan åren 2011 och 2019. Detta strider mot det grundläggande antaganden som gjorts angående KBS-3 metoden och säkerhetsanalysen som SKB gjort. Den korrosion som sker är därför betydligt underskattad i säkerhetsanalysen och säkerhetsanalysen är därför inte trovärdig. Den andra slutsatsen som kan dras är att korrosionen är grovt underskattade. För att utreda graden av underskattning behövs en noggrann undersökning av de upptagna kapslarna och provbitar.
