Korrosionsutredning slutrappport

UTREDNING KORROSIONSPROBLEM OCH JORDSTRÖMMAR I BORRHÅL INOM PLATSUNDERSÖKNINGEN I FORSMARK OCH OSKARSHAMN

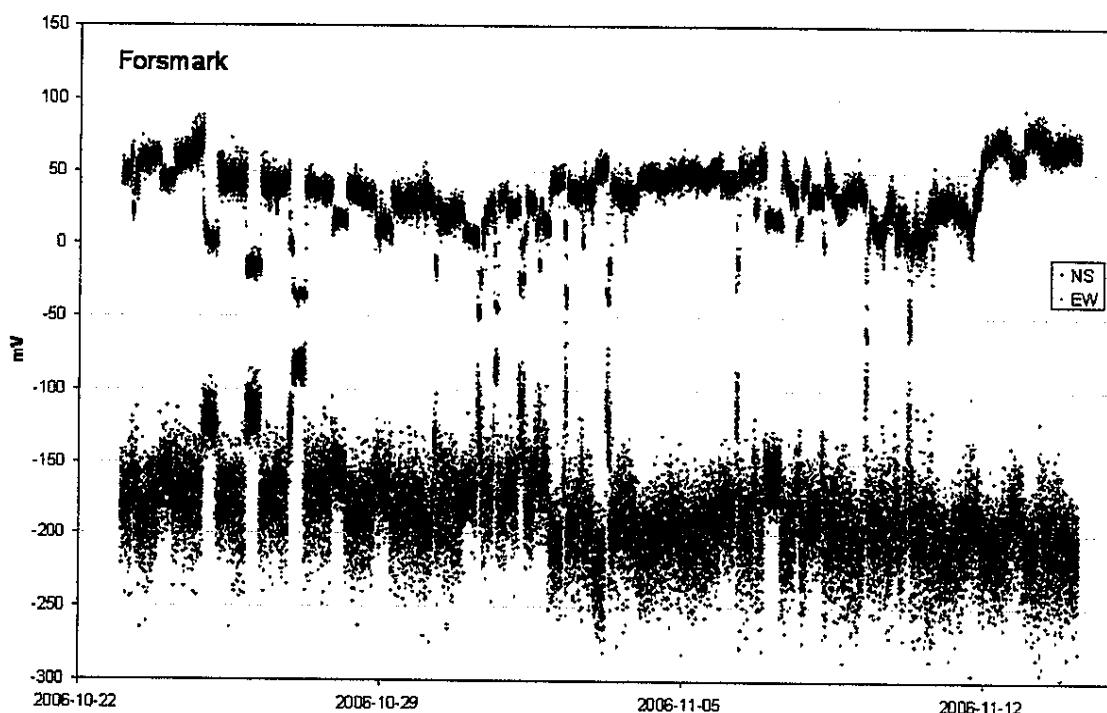
Fig. 1:1 Loggningsresultat för nov från mätkors Forsmark. Tidsintervallen med lägre värden korrelerar med variationer i belastning på Fenno-Skan.

- Det finns spänningar på -3 till +3 V/km i området.
- Tydlig samvariation med belastningen på Fenno-Skan. Se fig. 1:1.
- Det finns också tydlig korrelation med geomagnetiska fältet. (solstorm). Se fig. 1:2 och 1:3

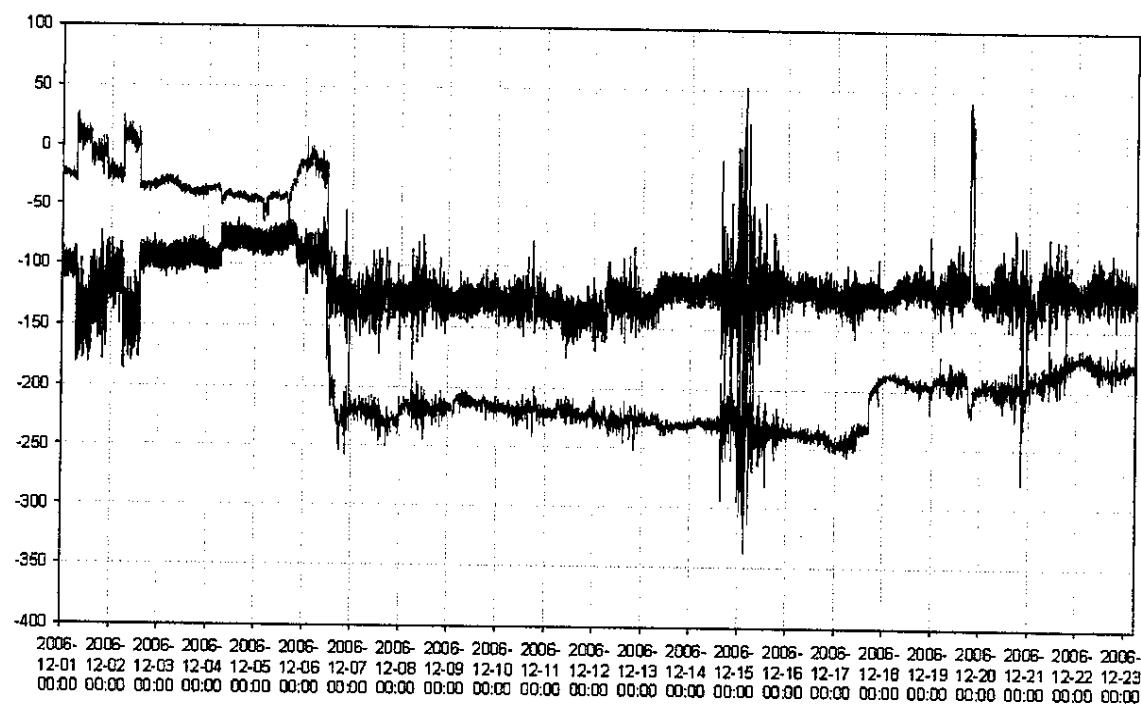
Fig. 1:2 Loggningsresultat för dec från mätkors Forsmark. Fennó-Skan avstängd från 2006-12-02. Orsaken till nivåförändringen 2006-12-06 är okänd. Anomalin runt 2006-12-15 beror på solstorm, se fig 1:3.

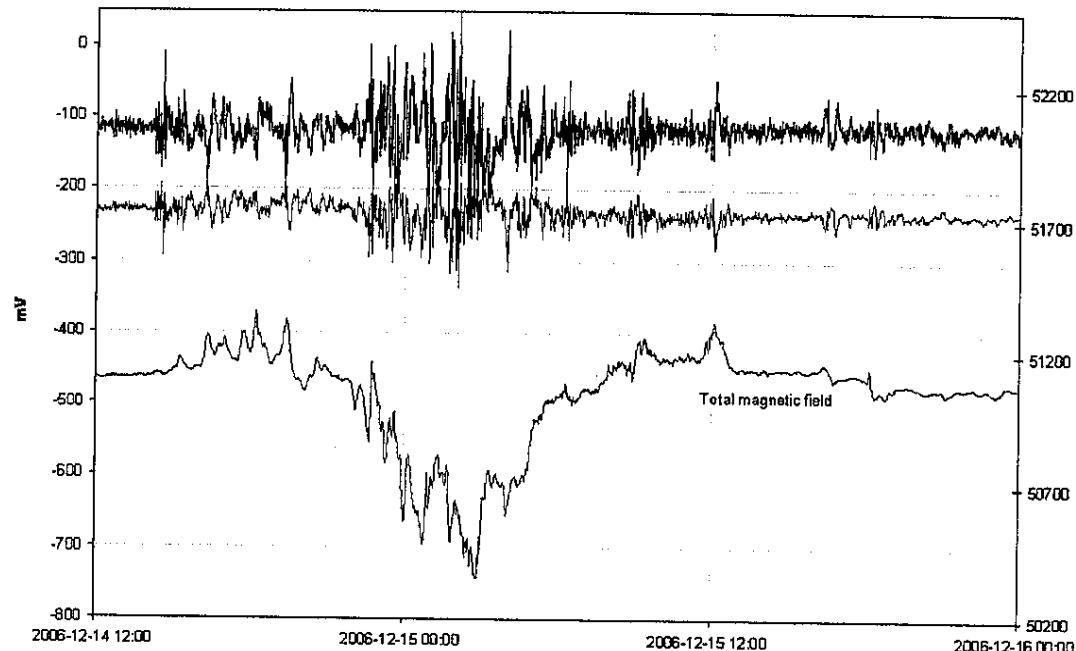
Fig. 1:3 Detalj ur fig. 1:2 som visar korrelationen mellan spänningvariationerna och det geomagnetiska fältet registrerat i Uppsala.

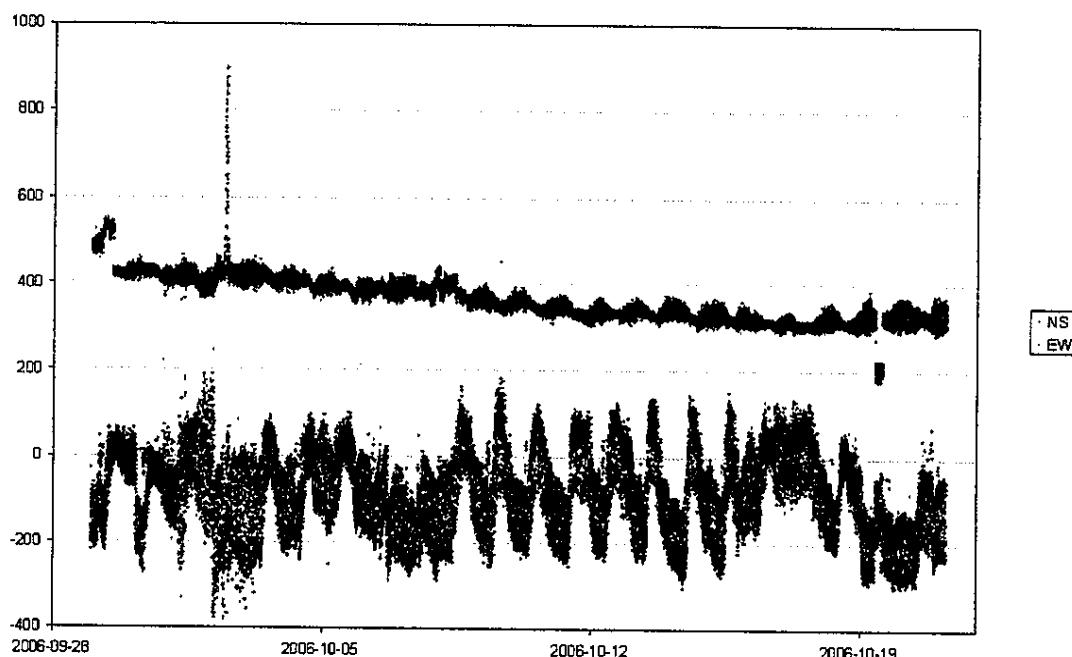
Fig. 1:4 Registrering från mätkors i Laxemar. Utpräglade dygnsvariationer på c:a 500 mV observeras. En kraftig anomali syns vid 2006-10-02, se fig. 2:3.

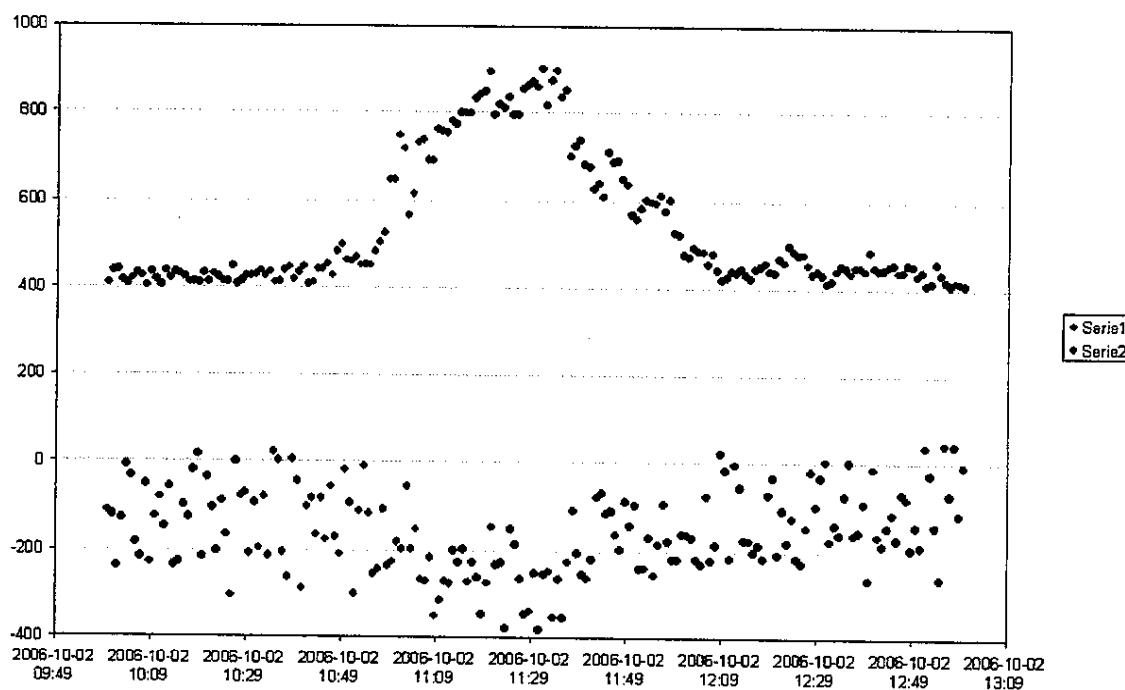
Fig. 1:5 Detaljbild som visar anomalin i öst-västlig riktning 2006-10-02. Spänningen har vid tillfället varit upp till 900 mV

Man kan konstatera att det finns spänningar på -2 till + 2 V/km i området.

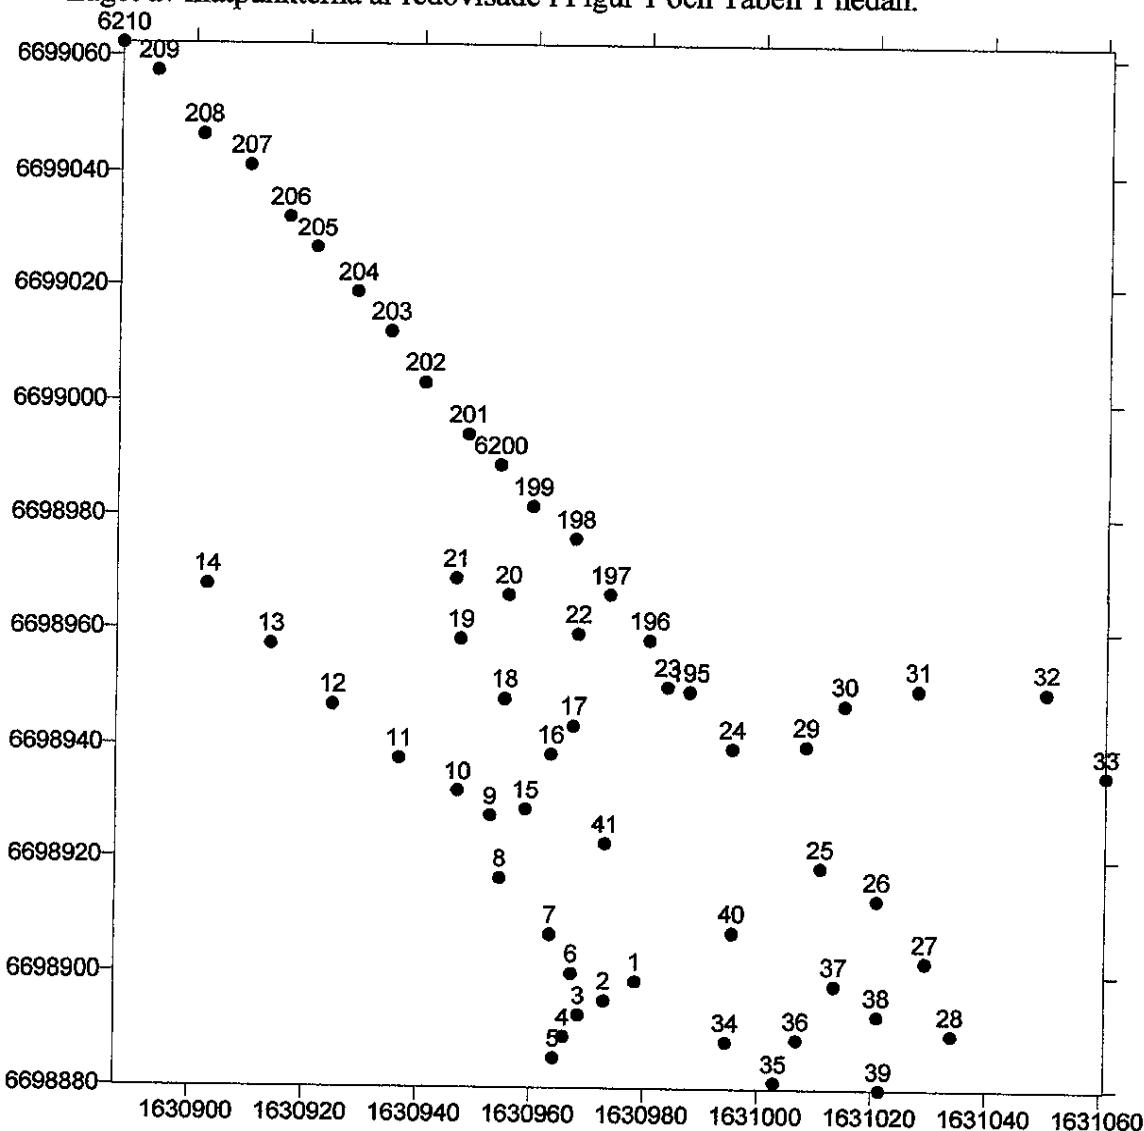
Figur 1. Läget av mätpunkter för SP-mätningar 25 augusti 2004. Punkt 41 ligger placerad på i nordvästra hörnet av betongplattan på BP4. Punkterna 195 till 6210 är samma som för reflektionsseismiken. Punkterna 25-28 är belägna längs vägen fram till BP4.

Läget av mätpunkterna är redovisade i Figur 1 och Tabell 1 nedan.

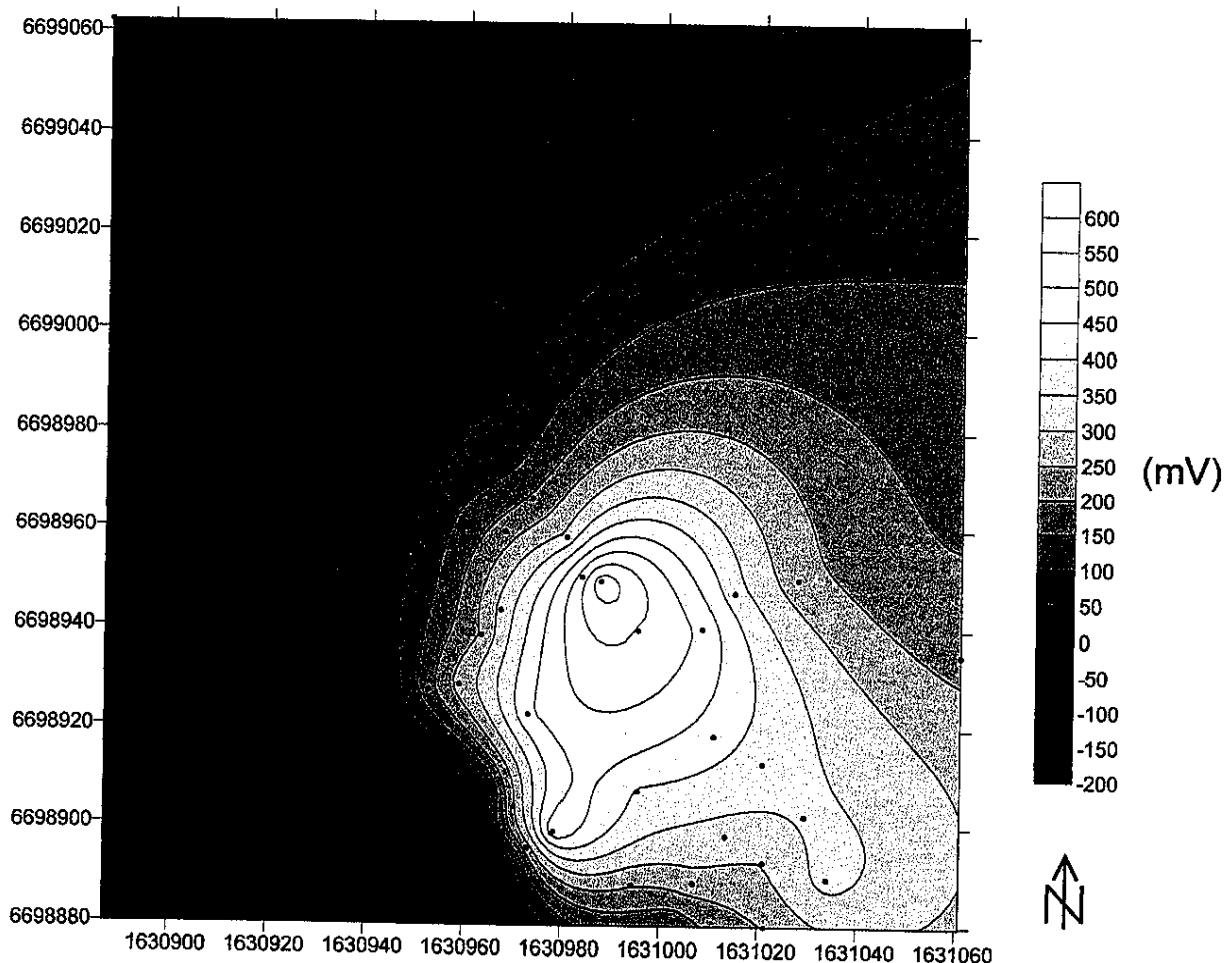
Figur 2. Yt-karta över självpotentialen i området runt BP4.

I Figur 2 syns tydligt att värdena för självpotentialen är som högst i området runt transformatorstationen för att sedan sjunka kraftigt mot nordväst. I övrigt är självpotentialen markant högre längs med vägen till BP4.

I Figur 2 redovisas resultaten av SP-mätningarna i form av en ytkarta över självpotentialen (angiven i mV) i området runt BP4. Referenspunkten är identisk med referenspunkten i tidigare utfört mätning. Avläsningarna är generellt av hög kvalitet, i den meningen att de är reproducerbara. En kontrollavläsning utfördes på en punkt från den första mätningen, och resultaten var nästan identiska (ca 730 mV).

Observera att interpolationen är en matematisk beräkning, vilket kan innebära att kartbilden långt bort ifrån mätta punkter kan vara missvisande.

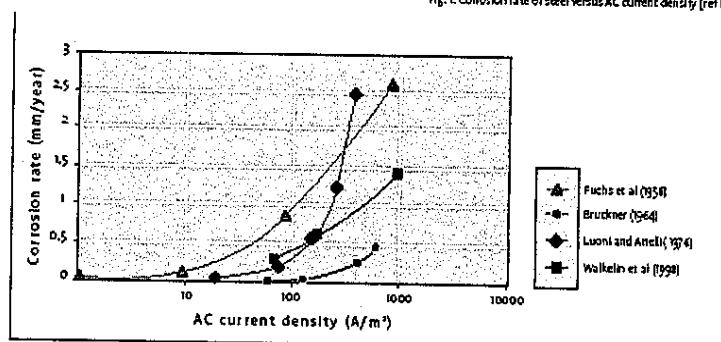
Fig. 1: Corrosion rate of steel versus AC current density [ref 14]

Article [3] describes experiments with AC superimposed on a corrosion cell with (stainless) steel electrodes. In the AC current density range from 0 to approximately 500 A/m², the corrosion rate depends linearly on the AC current density. No critical current density is mentioned. At 500 A/m² the AC corrosion rate is about 0.2 % of the DC corrosion rate at the same current density.

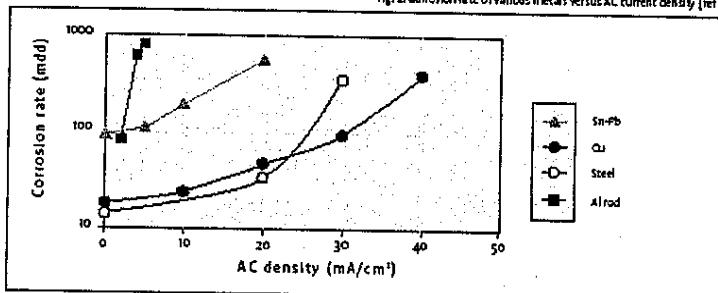
Fig. 2: Corrosion rate of various metals versus AC current density [ref 4]

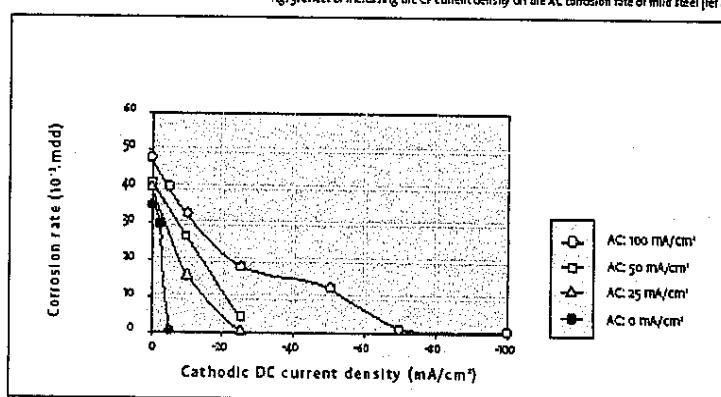
Fig. 3: Effect of increasing the CP current density on the AC corrosion rate of mild steel [ref 4]

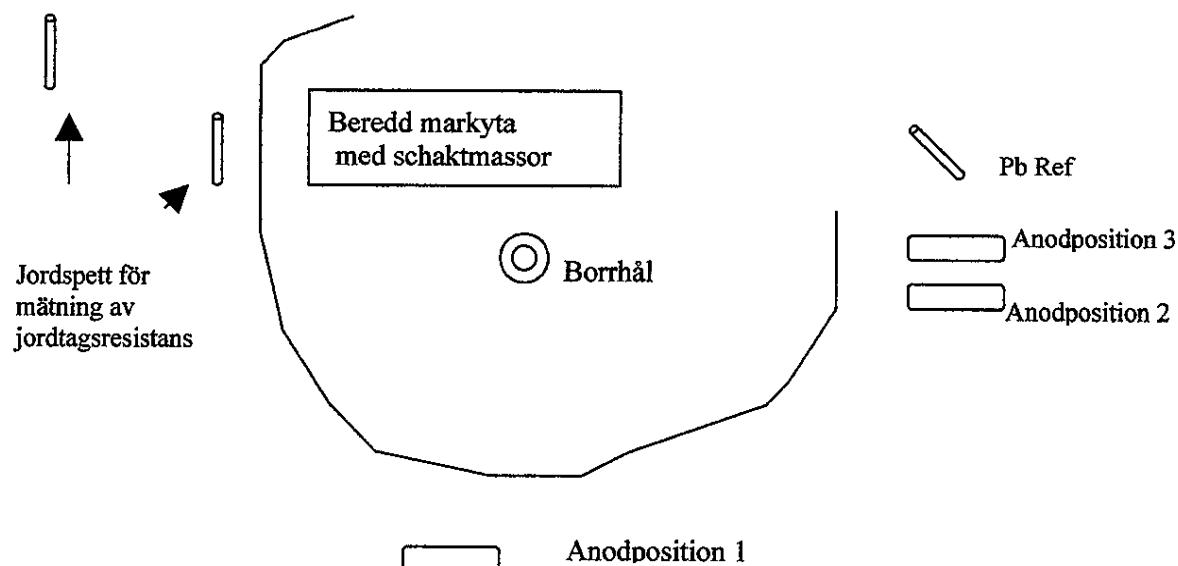
Borrhålet är försett med en 'casing' av rost fritt stål som sträcker sig cirka 12 m ned. I borrhålet finns en stång av rostfritt stål. Denna stång sträcker sig 500 meter ned. Totalt är borrhålet 1000 m djupt. Den rostfria stången kallas fortsättningsvis 'stången'.
