Korrosionsutredning slutrappport

UTREDNING KORROSIONSPROBLEM OCH JORDSTRÖMMAR I BORRHÅL INOM PLATSUNDERSÖKNINGEN I FORSMARK OCH OSKARSHAMN

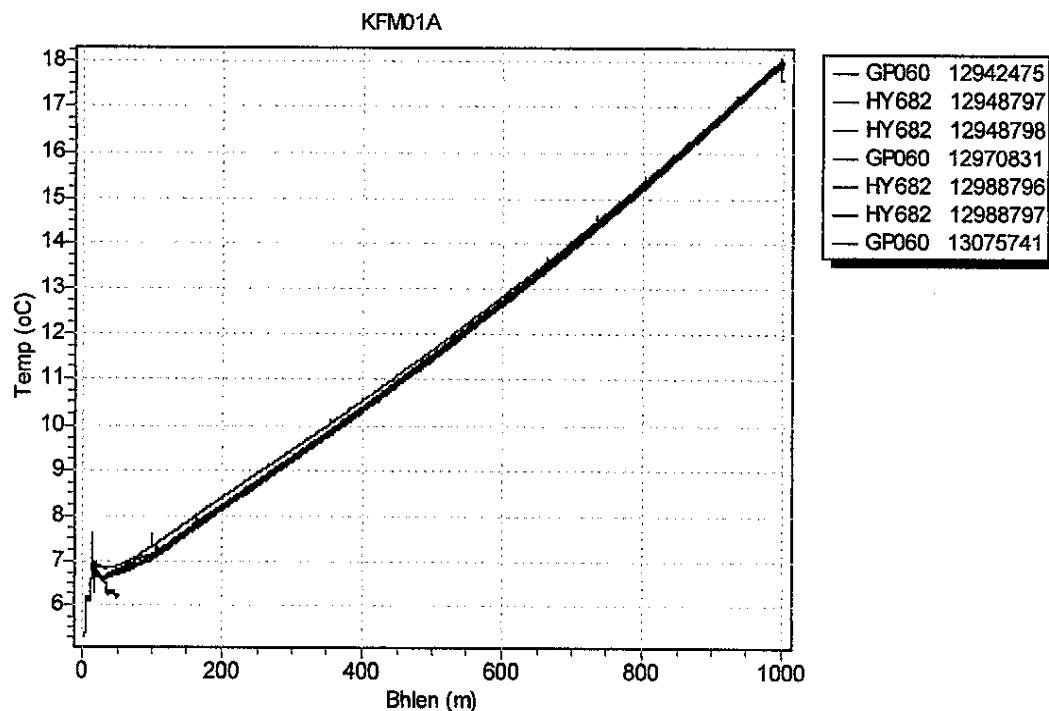
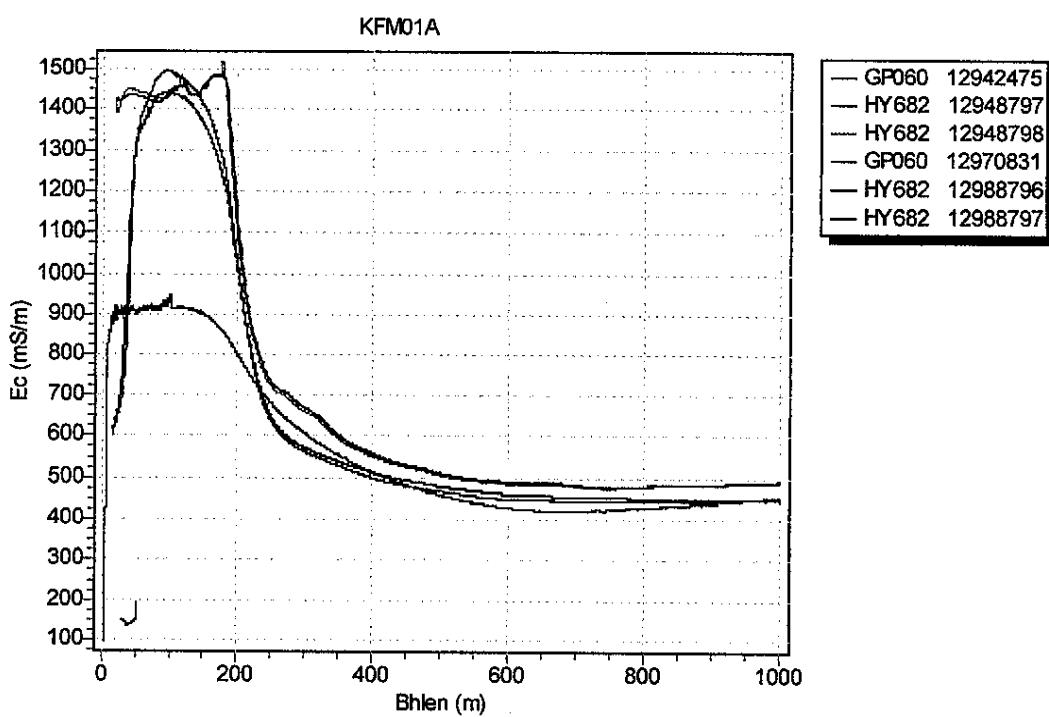
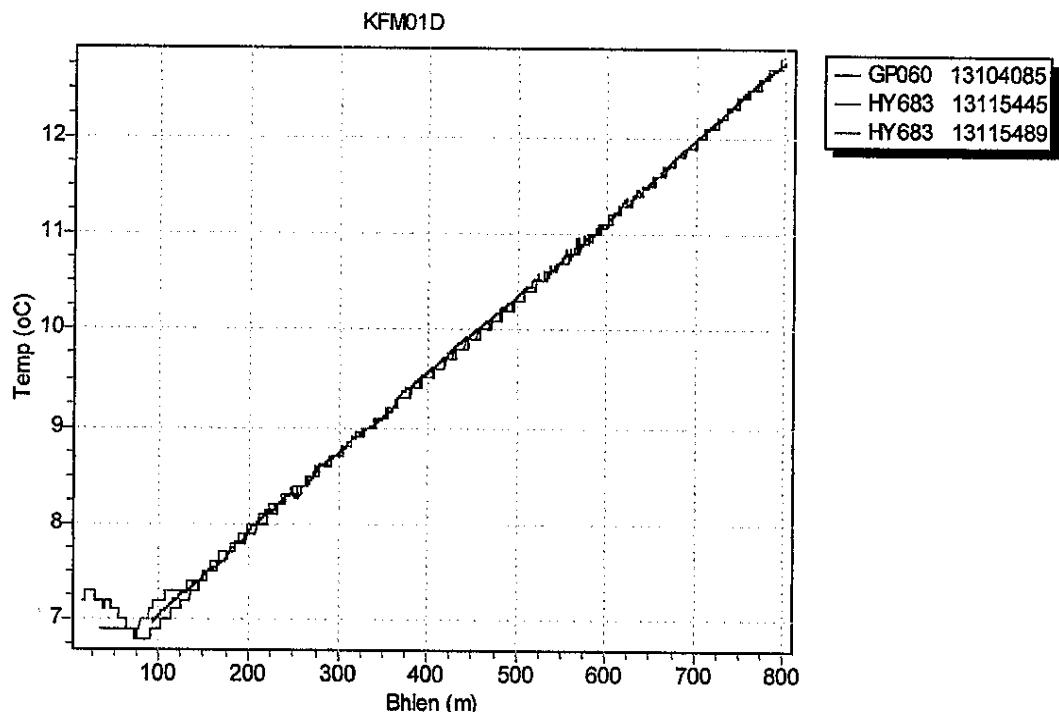
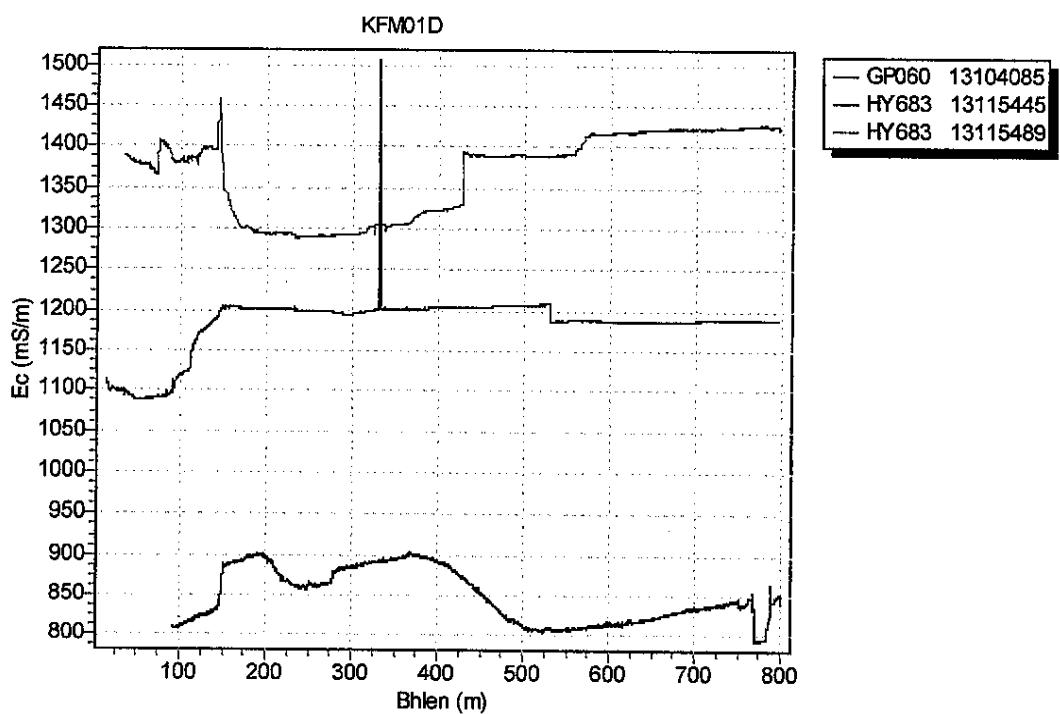
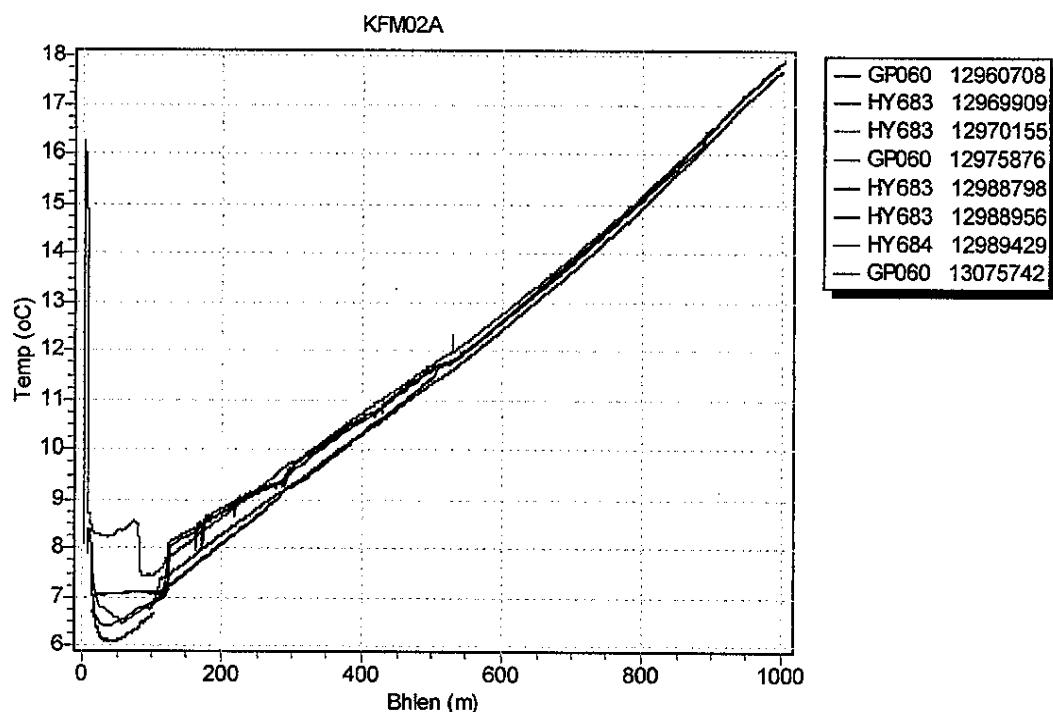
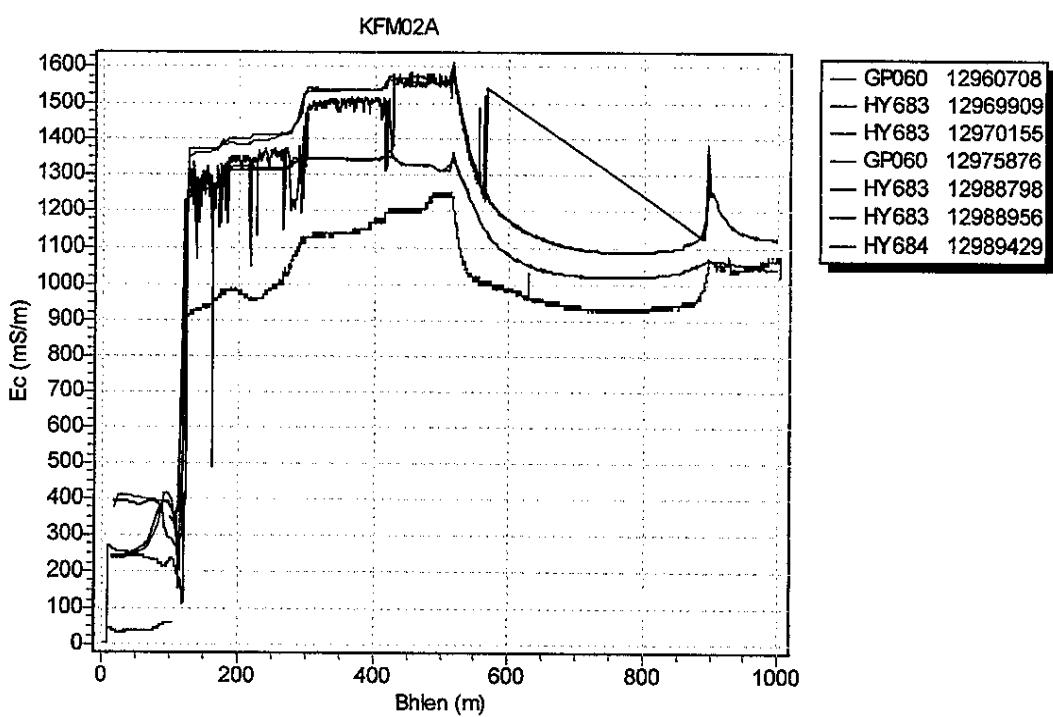
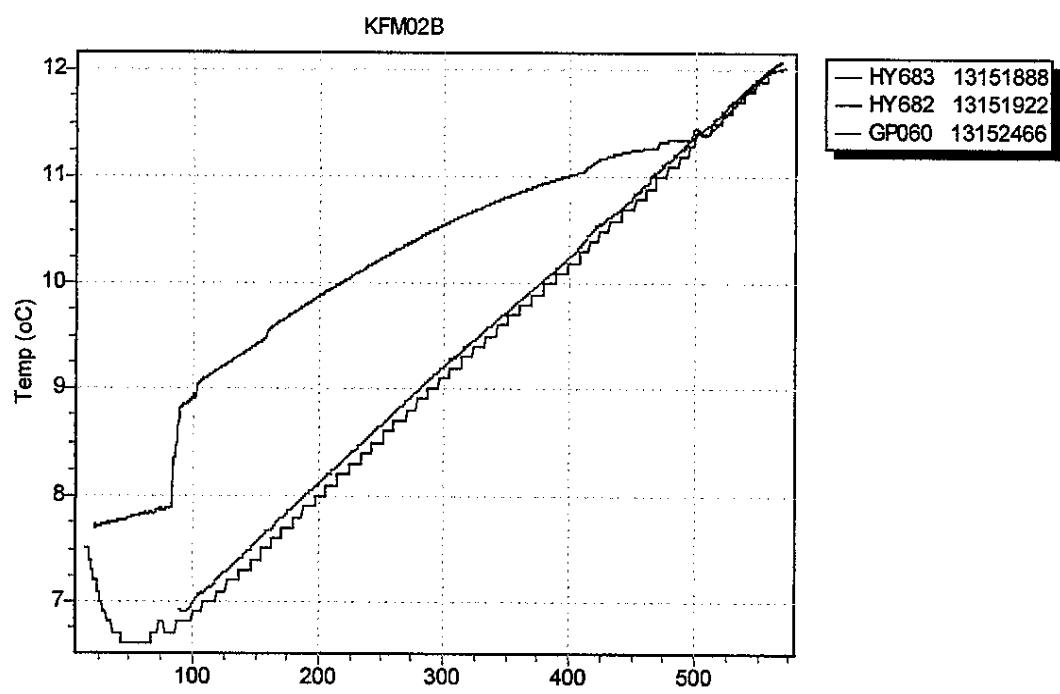
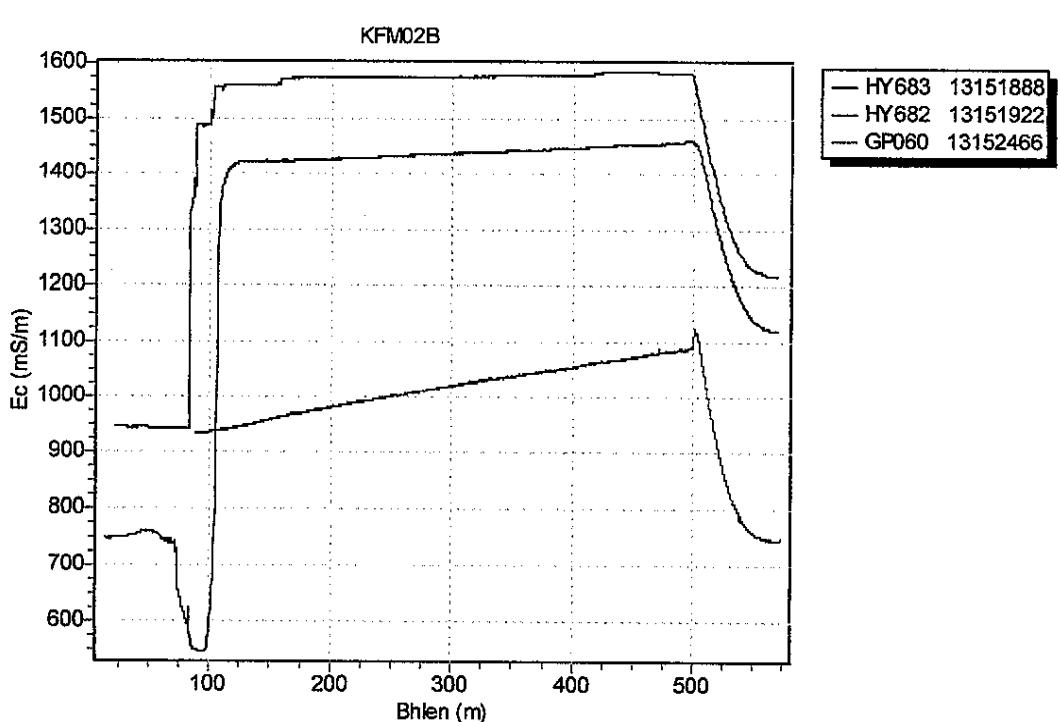
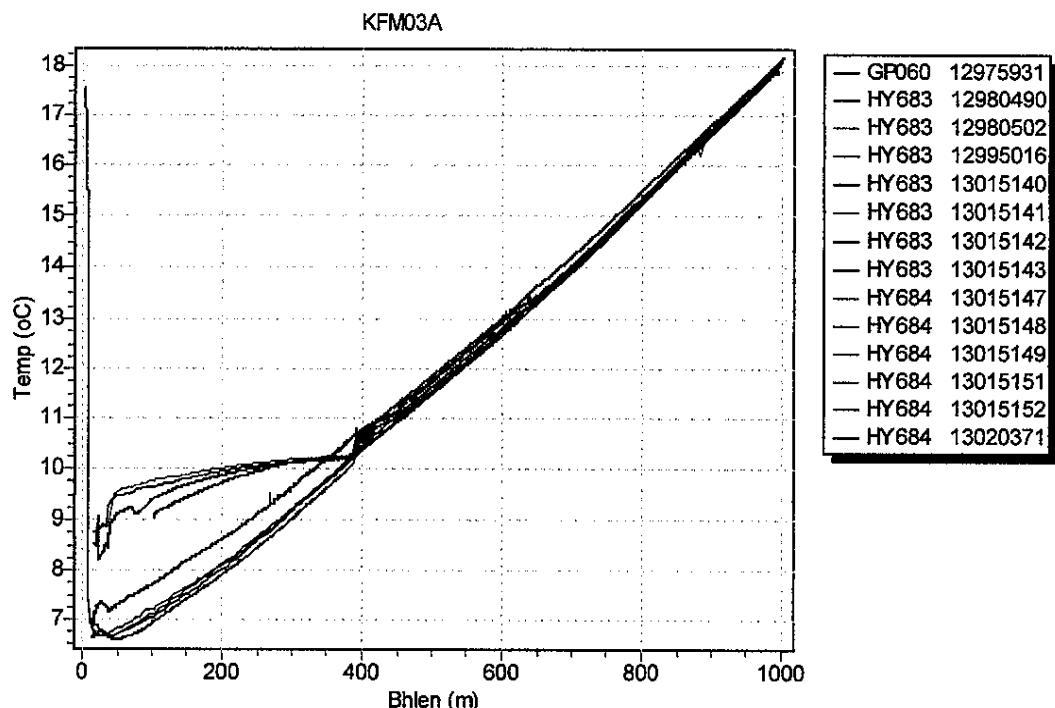
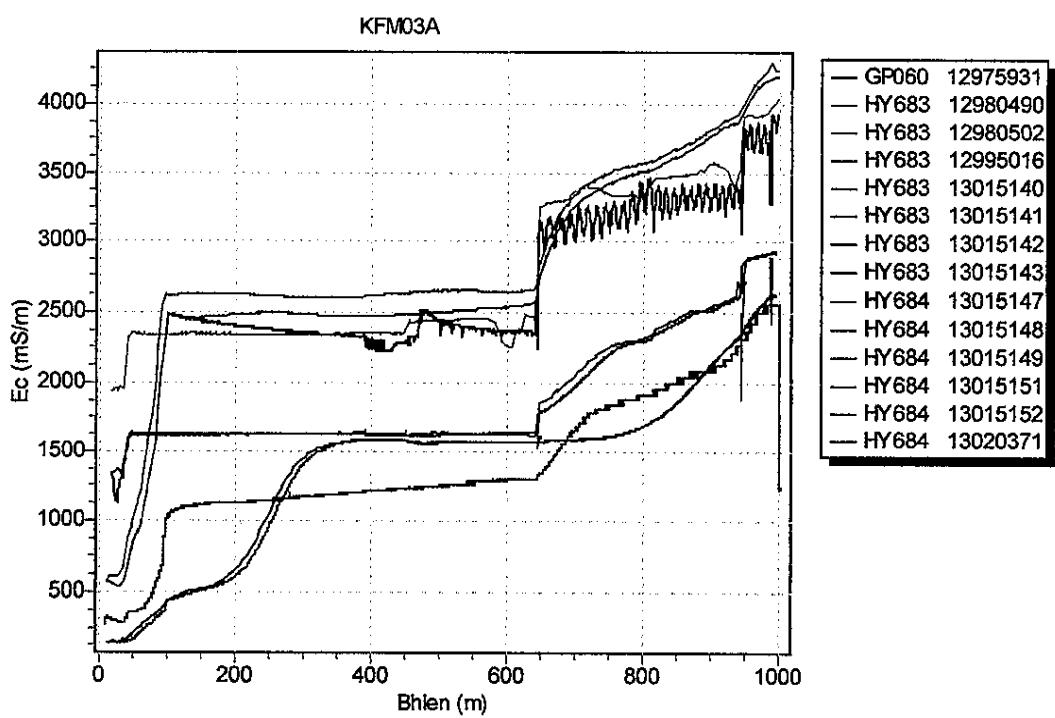
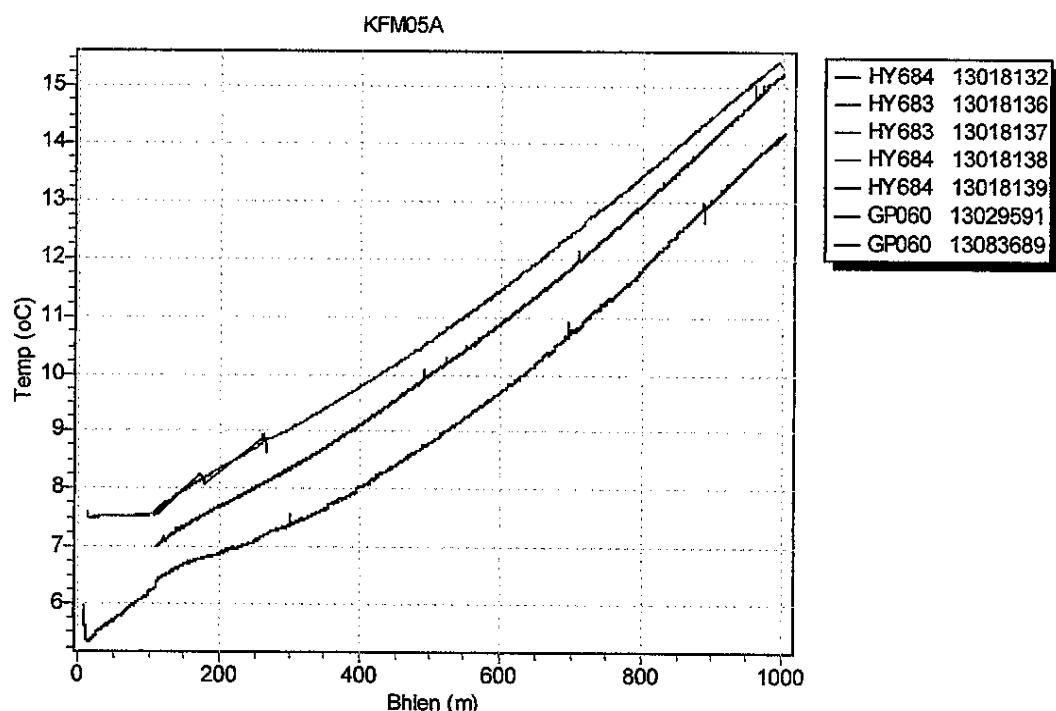
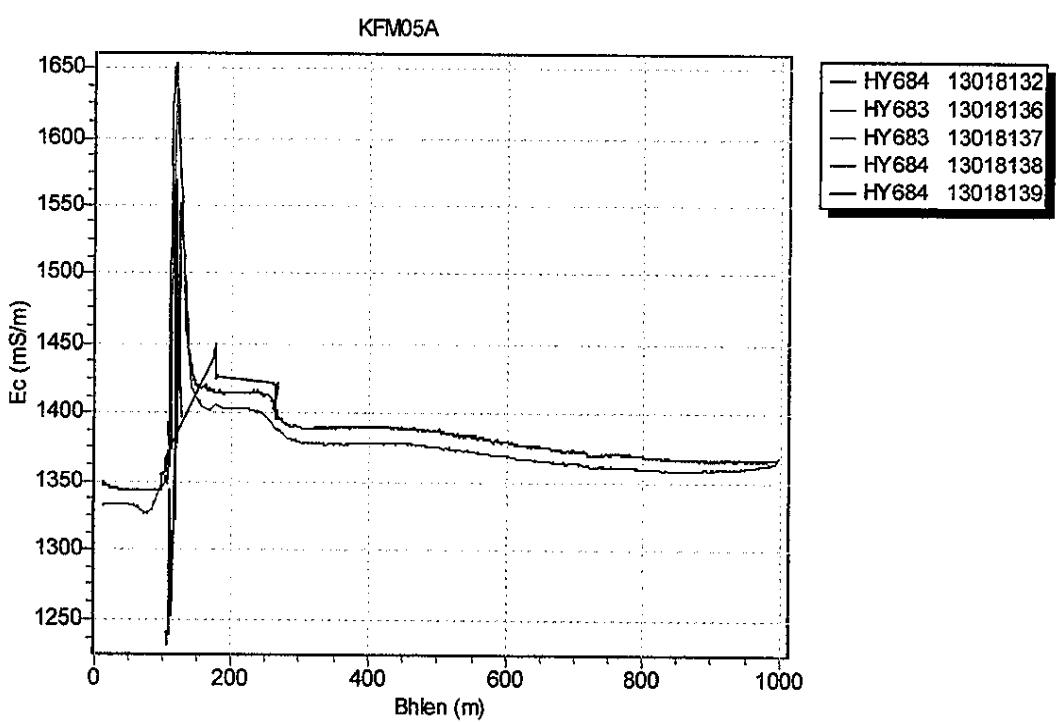
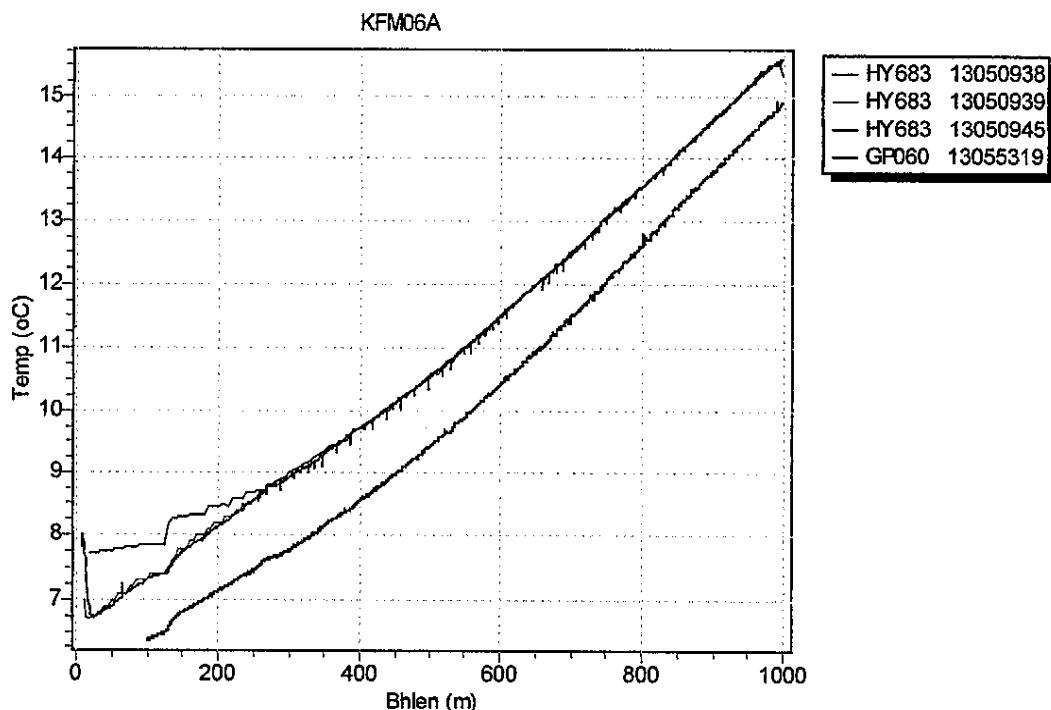
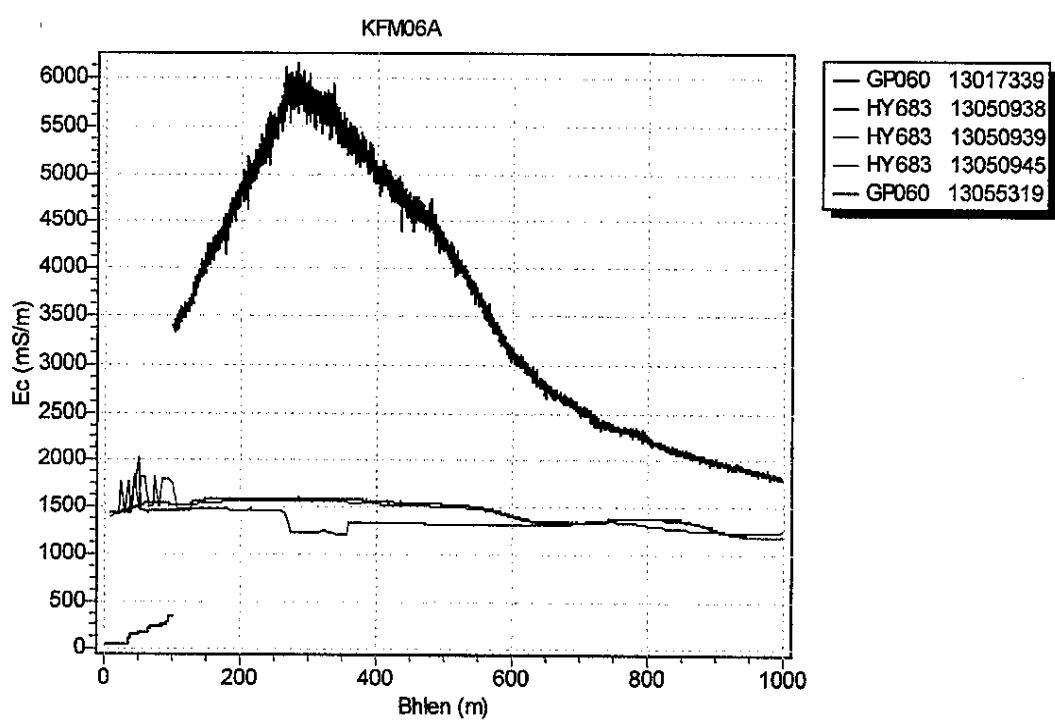
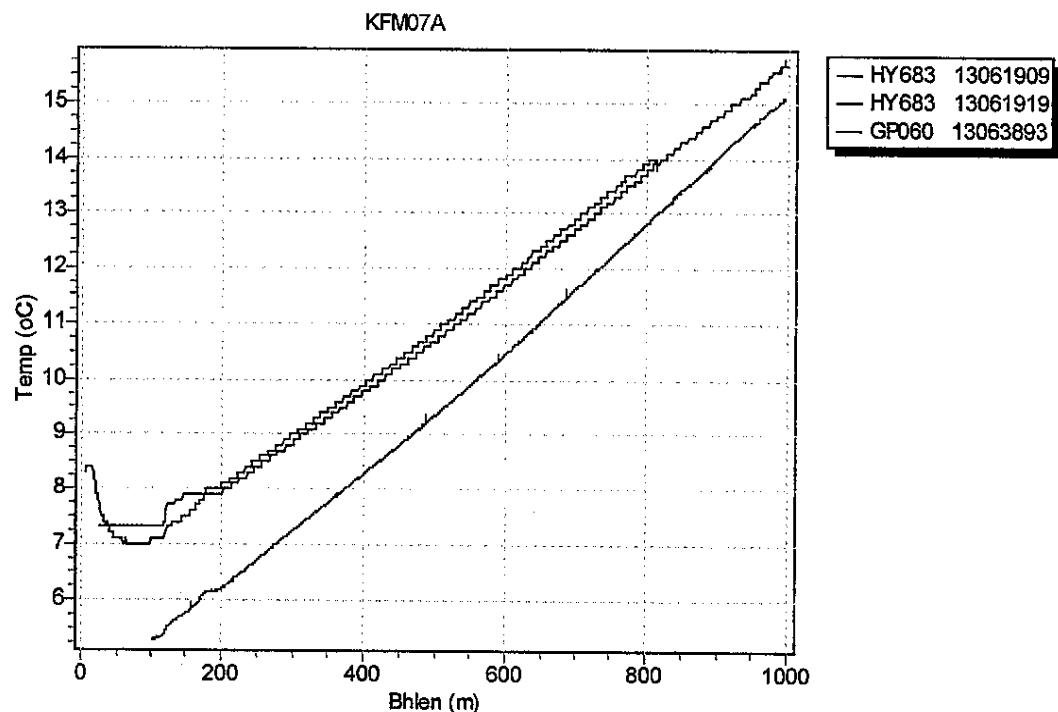
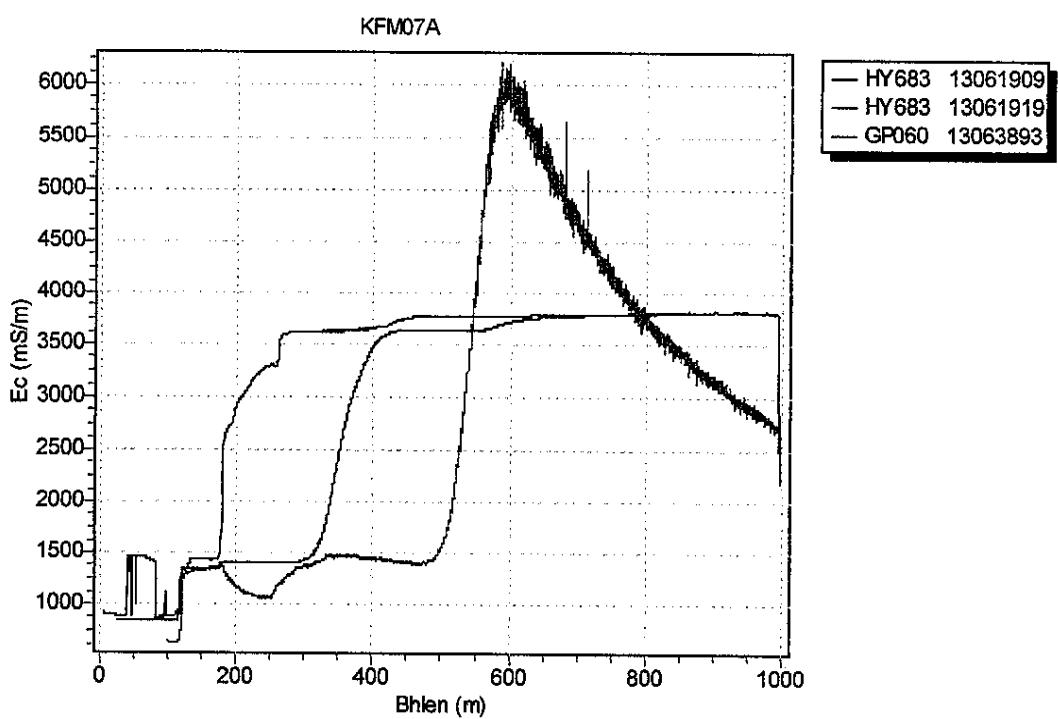
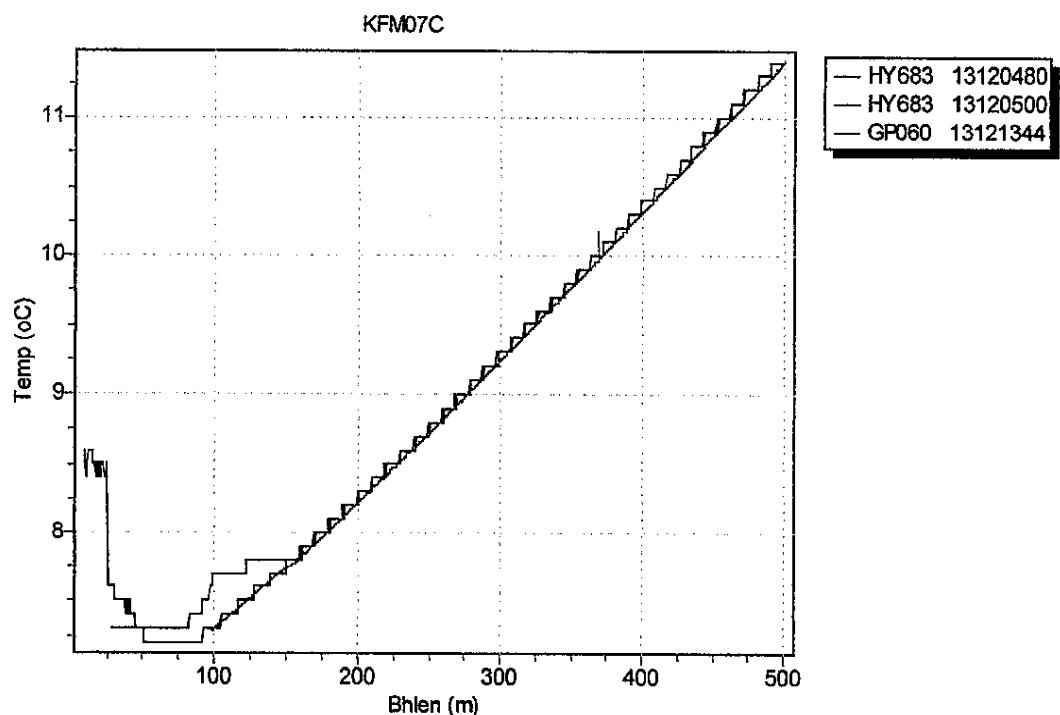
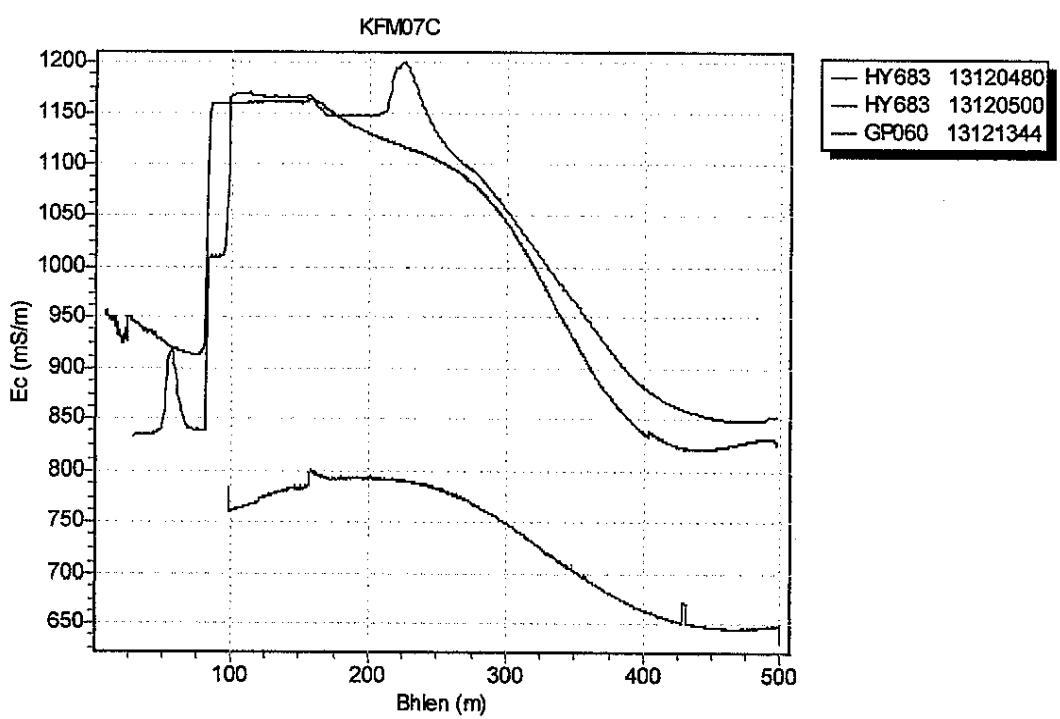
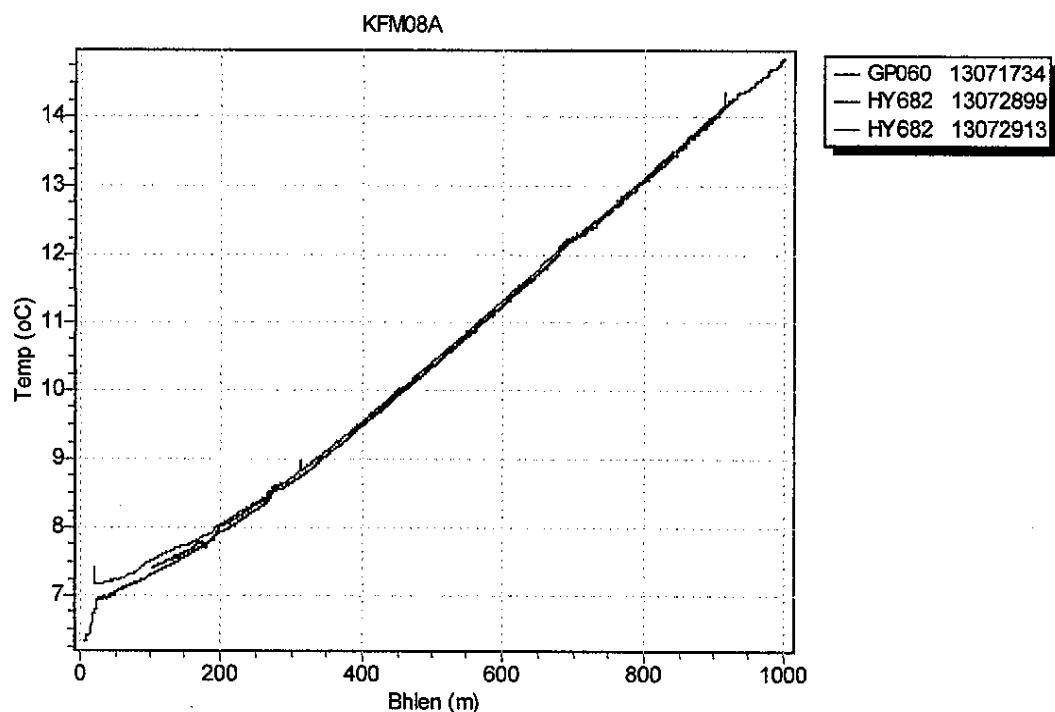
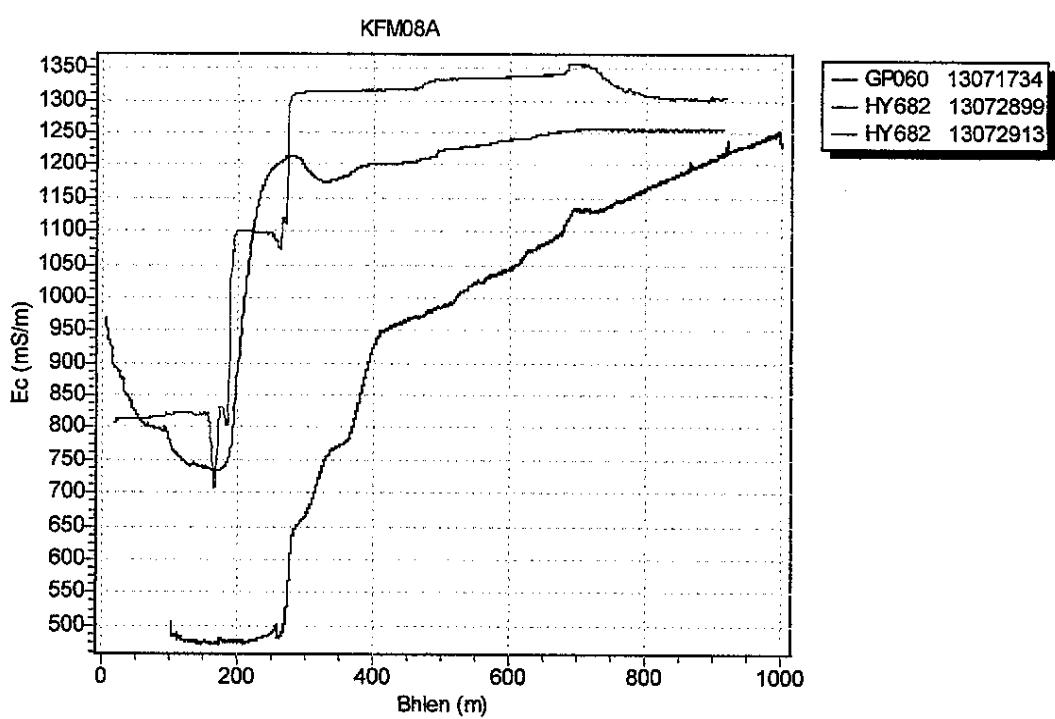
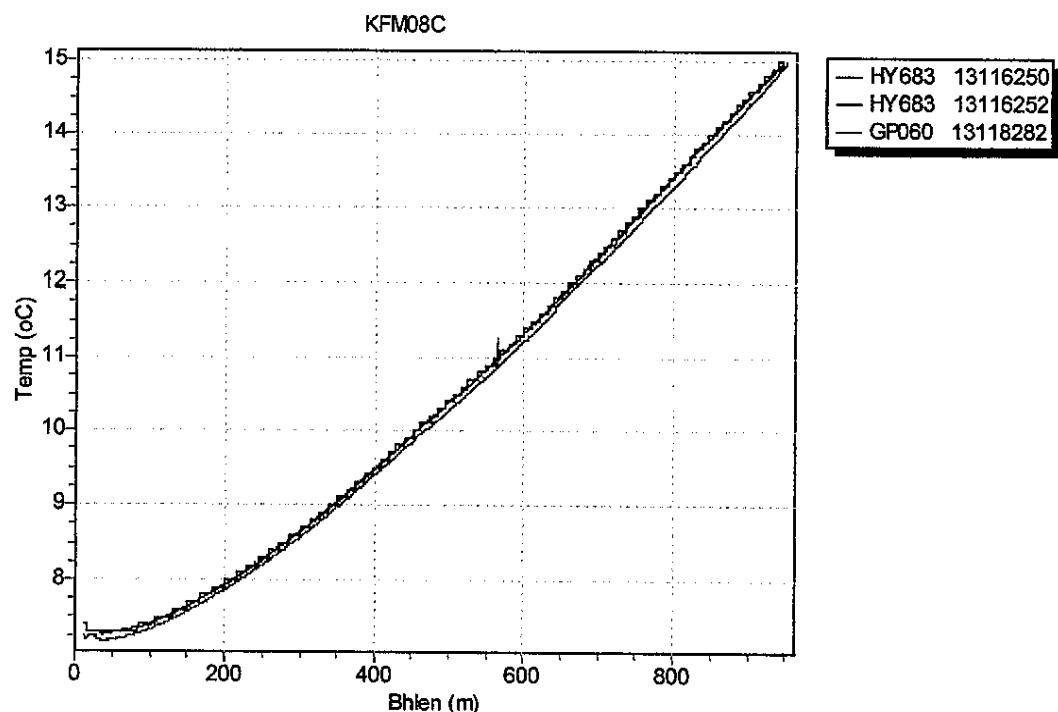
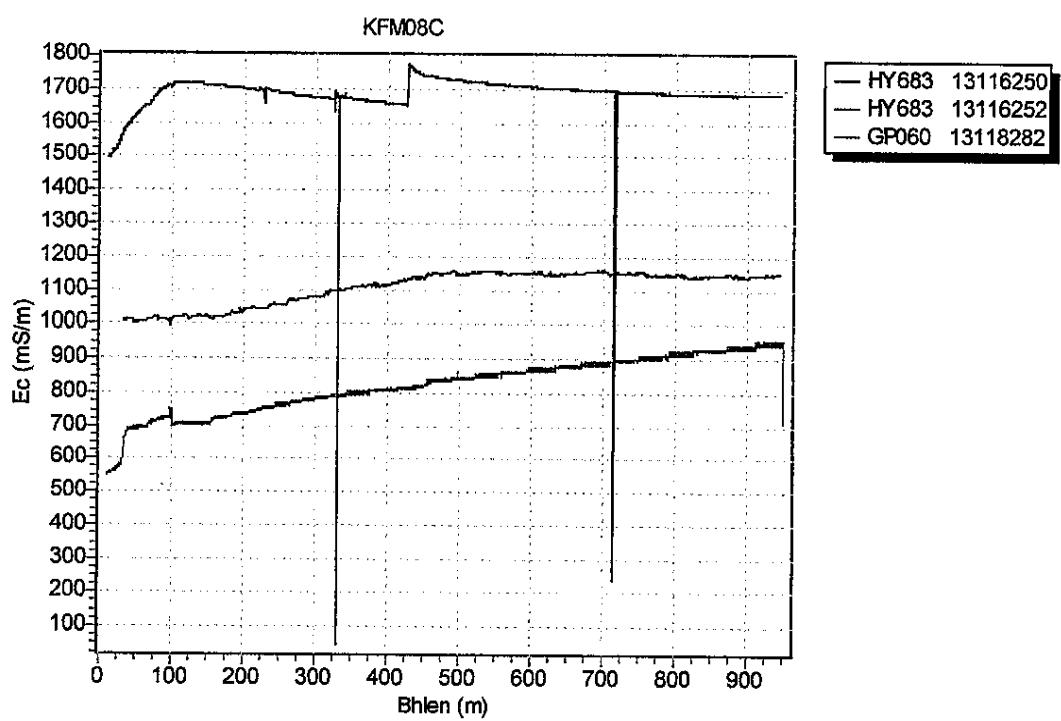
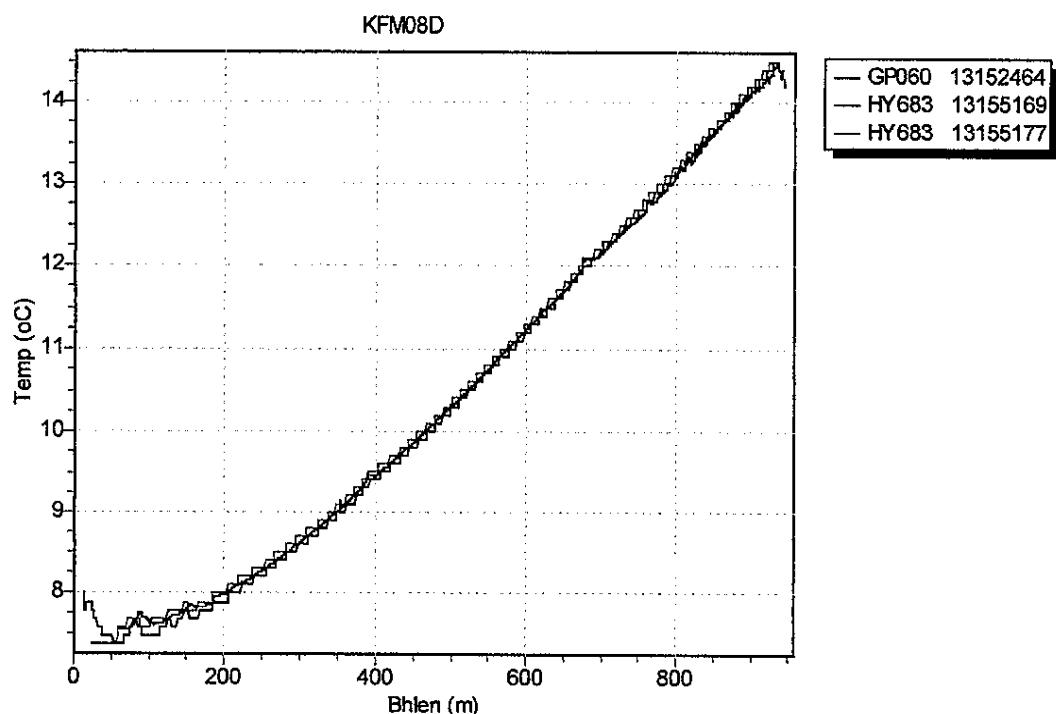
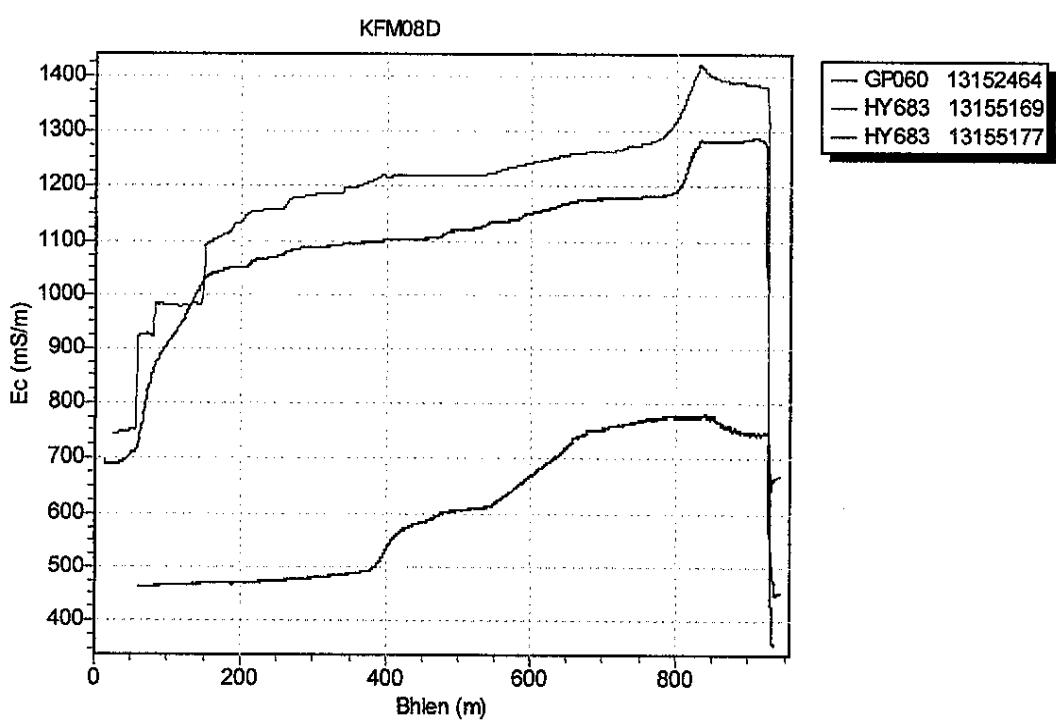
As seen, the temperature loggings from the two activities in general agree within a few tenths of a degree. One exception is from borehole KFM04A, in which one of the geophysical logging tools were malfunctioning. This particular activity has to be error-marked in Sicada. Other exceptions are seen in e.g. KFM02B and KFM10A. These deviations are probably due to the fact that pumping were performed during the PFL-logging. The deviations observed in KFM06A and KFM07A needs an explanation.

The electrical conductivity loggings are displayed in mS/m (millSiemens per metre), although the original measurements in the GP060 activities are stored in Sicada in the units Ohm-m. These curves do agree reasonably in a few boreholes (e.g KFM01A), but in general the results from the geophysical loggings differs considerably from the HY-activities, giving values typically around 50% lower. The reason to this behaviour is not understood.
