Återtag av två LOT-paket

Möte med SSM
2019-12-06

Projekt mål – och strategi för uppfyllnad, brytning av LOT S2 och A3

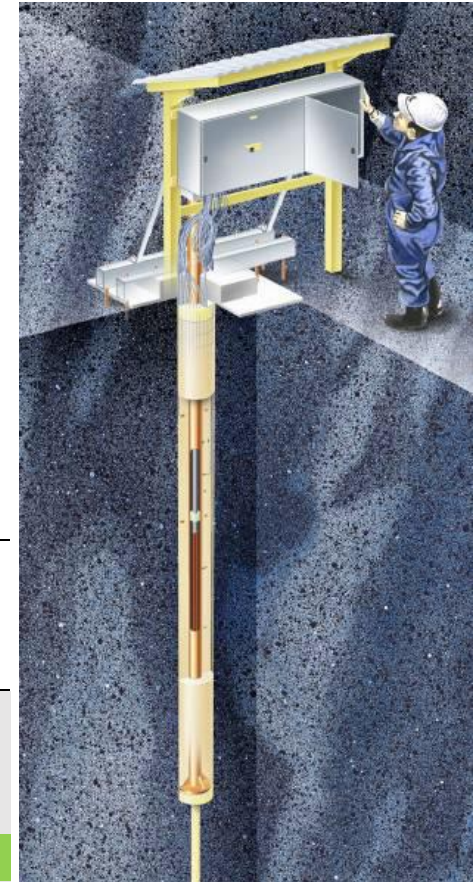
Test	Max T, °C	Controlled parameters	Test duration, years	Remark	Installed	Terminated
A1	130	T, [K+], pH, am	1.3	pilot test	nov 1996	Mars 1998
A0	120-150	T, [K+], pH, am	1.9	A1 complement	dec 1999	Nov 2001
A2	120-150	T, [K+], pH, am	6.1	main test	oct 1999	Jan 2006
A3	120-150	T	20	main test	oct 1999	Sep 2019
S1	90	T	1.4	pilot test	oct 1996	Feb 1998
S2	90	T	20	main test	sep 1999	Oct 2019
S3	90	T		main test	sep 1999
