Kopparkorrosion i *in situ* experimentet *Minican*

Johannes Johansson
2013-03-25

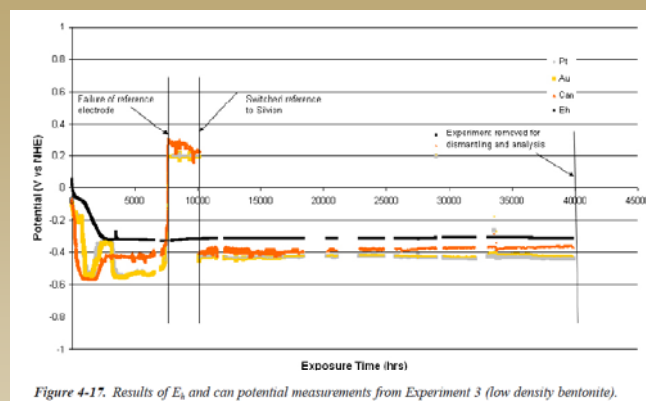
Elektrokemisk miljö i experiment 3

- Initialt mildt oxiderande miljö (lite syre löst i porvatten i bentoniten)
- Efter ca 3-4 månader nås reducerande förhållanden

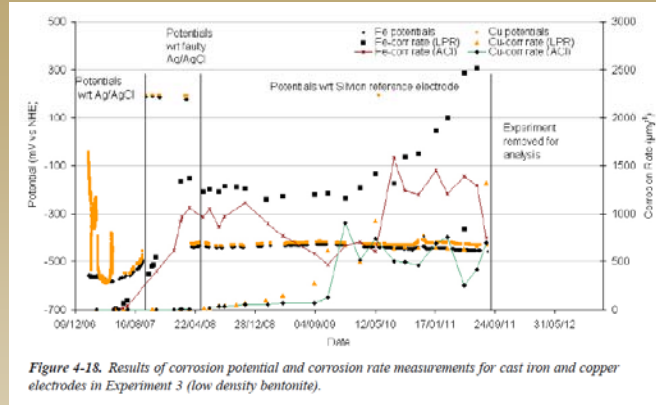
Korrosionsmätningar i experiment 3: LPR och ACI

- Två metoder indikerar mycket hög korrosion av koppar
- From juni 2009 ca 0.7 mm/år » ~3 mm totalt (5 mm elektrod)
- **Exp 4:** > 1cm/år » elektroden skulle vara borta om detta varit korrekt!

- Kopparytan belagd med Fe/S, tvättades i flera steg
- Massförlust » korrosionshastighet: 0.15 µm/år
- Bekräftar att de korrosionshastigheter som predicerats med LPR, ACI och ECN varit felaktiga

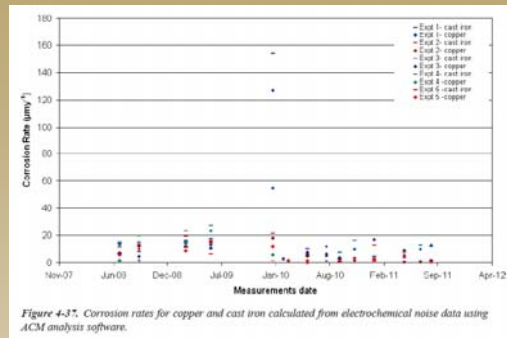
Korrosionsmätningar i experiment 3: ECN

- ECN indikerar avsevärt lägre korrosion än LPR och ACI men fortfarande hög korrosionshastighet
- Storleksordningen 10 µm/år
- **Exp 2 & 5:** resistensmätningar » 0.2-0.4 µm/år

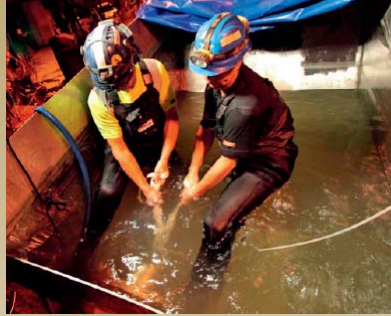
Återtag av kapsel 3 under 2011

- Experiment 3: tunn bentonit
- Återtag i tank med grundvatten, transportbehållare till Storbritannien för särtagning och analys
- Återtag samt resultat av analys beskrivs i TR-12-09

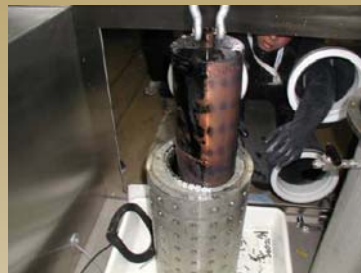
Särtagning av kapsel

- Svarta flagor: amorf sammansättning av FeS , CuFeS_2 , Fe_2O_3 och grafit
- Svart beläggning: Fe/S/Si /grafit
- Kopparytan: S/O (RAMAN och XRD)

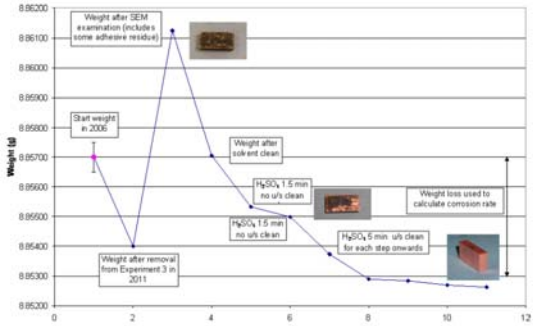
Gravimetrisk analys av kopparkorrosion

Figure 7-8. Results of successive weight loss measurements on copper weight loss specimen.

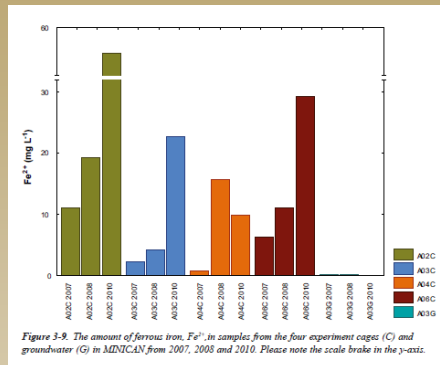
Järn i vattnet

- [Fe²⁺] ökar generellt i experimentburen men ej ute i borrhålet

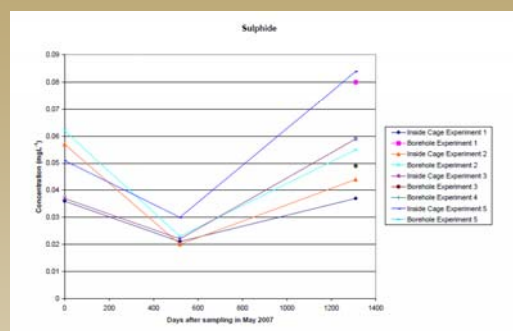
Sulfid i vattnet

- [HS⁻] < 0.084 mg/L
- Knapp ökning eller bara variation?
- En stor (?) del av den sulfid som producerats lokalt av SRB finns i den fasta korrosionsprodukten

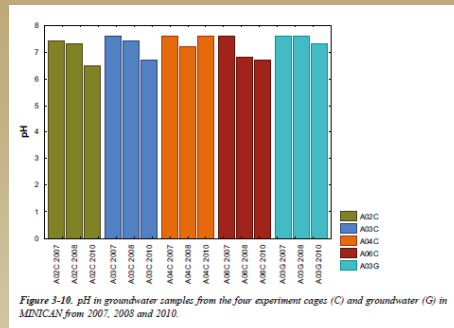
pH

- Ganska generell minskning
- Acetogena bakterier (Karsten Pedersen)
