## LOT-FÖRSÖK: S2 OCH A3

Svagt bidrag från LOT-försöket kring frågan  
om kopparkorrosion i slutförvarsmiljö

Jessica Lindén, Miljörelsens kärnavfallssekretariat, Milkas  
Civilingenjörstudent vid Luleå tekniska universitet. 4 februari 2021

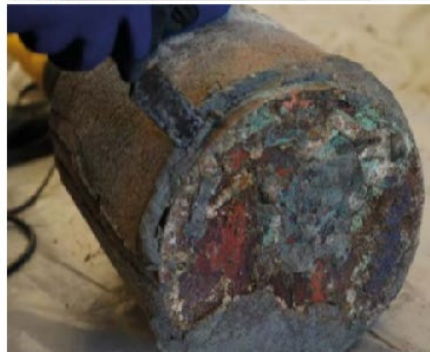
Original design of the test parcels are described in the report. Copper corrosion from Sandé

Lånad bild på uppställningen med egna markeringar och noteringar, samt även lånade bilder på kopparkorrosionen från SKB:s rapport TR-20-14.

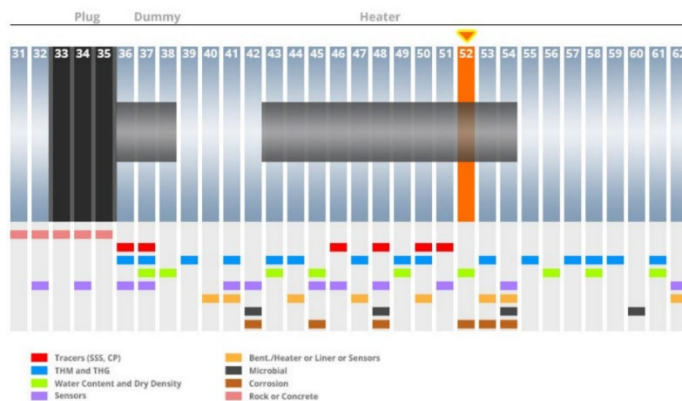
Fig. S52-1: Location of dismantling Section 52.

SKB nämner också "Febex-experimentet" där korrosion analyserades på bleck av flera metaller i bentonitlera, under värmning över en längre tid. Korrosionsdjupen på kopparblecken var då mellan 20-100 mikrometer (mellan 0,02-0,1 mm). Det finns tydliga skisser på FEBEX-experimentet, skisserna för LOT-projektet är inte lika tydliga.

Skiss på FEBEX-experimentet, för jämförelse. Bild lånad från rapporten Febex-DP "Metal corrosion and iron bentonite interaction studies" (Wersin och Kober, 2017).
