Mål nr M 1333-11    KBS-3-SYSTEMET    CLAB - CLINK    KÄRNBRÄNSLEFÖRVARET    2017-10-23    2    SKB

## Överblick

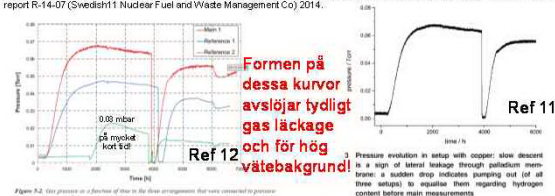
"The main equipment and procedures used here are described in previous papers [11-12]"

Referens 11 och 12 visar gamla försök som bevisligen var gjorda innan alla tekniska fel uppdagades i referensgruppen för kopparkorrosion. Det är nu av vetenskaps-etiska skäl mycket viktigt att Uppsalaforskarna så fort som möjligt kan komplettera och redovisa vätgasttrycken som funktion av tiden i kopparförsöken (29 månader), antal gasevakueringar samt vätegasbakgrunden i utrustningen för de försök som nu är publicerade i *Corrosion Science*.
