YTTRANDE

Komplettering av yttrande från Naturskyddsföreningen, Jordens Vänner och Miljöorganisationernas kärnavfallsgranskning (MKG) rörande remisser i regeringens prövning av ansökningar av ett slutförvarssystem för använt kärnbränsle enligt miljöbalken (M2018-00217/Me) och kärntekniklagen (M2018/00221/Ke)

Frågor om kvalitetssäkring och redovisning av resultat från LOT-försöket

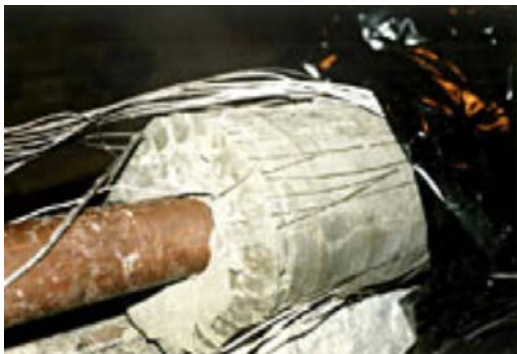
Den enda bild som offentliggjorts av ett upptaget centrälrör publicerades 2009 på kärnavfallsbolagets hemsida. En nersparad version av sidan finns som bilaga 1 och bilden finns dessutom som figur 1 nedan. Det är oklart om det är röret från femårspaketet A2 som visas i bilden eller om det är ett ettårspaket. Hur som helst är bilden från den svala delen av röret nära toppen och inte från den mest upphettade delen där den största korrosionen skett.

Figur 1. Bild på den svalare delen av kopparröret från ett LOT-försökspaket

Kärnavfallsbolaget har med säkerhet bilder på hela centrälröret från upptag av alla försökspaket som tagits upp. En studie av dessa bilder, inklusive en jämförelse mellan A2-röret och S2-rörets varmaste delar skulle ge en första indikation om kärnavfallsbolaget har rätt i att koppar är ett bra kapselmateriel. Detta borde kunna göras förhållandevis snabbt.
