# Kopparkapselns hållbarhet

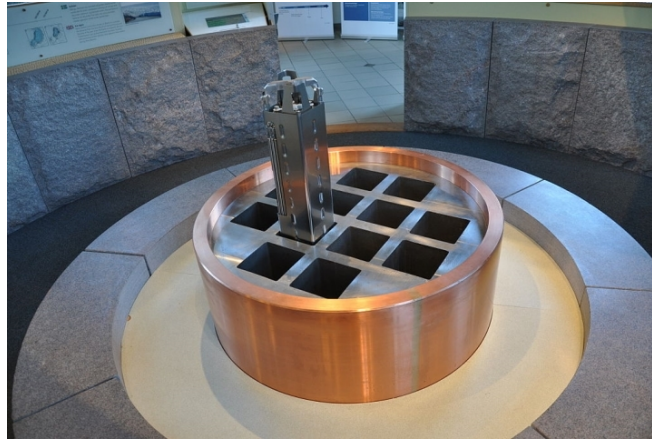
## **Kopparkapseln**

Kopparhöljet ska ge kemiskt skydd

Gjutjärnsinsatsen ska ge mekanisk stabilitet
